# Lys og luftig 3R toppleilighet. Vestvendt balkong. God standard. Rolig beliggenhet.

Velkommen til Hagelundveien 8 - en romslig og innbydende 3-roms på Grorud!

# Tilstandsrapport

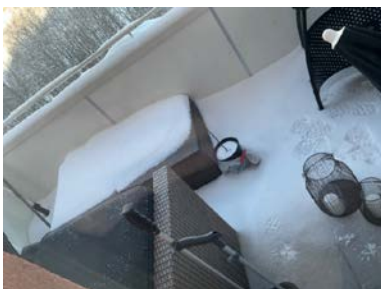
Balkong i metallkonstruksjon, målt til ca. 7 m<sup>2</sup>.

Konstruksjonen var tildekket av snø og kunne ikke vurderes. Det anbefales ny vurdering når konstruksjonen er snøfri og tilgjengelig.

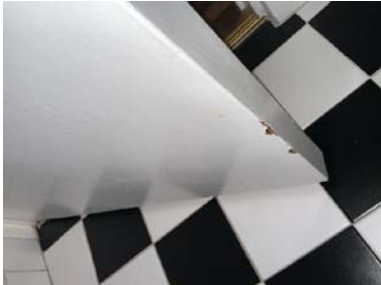
### **TG 2** Innvendige dører

– Det er påvist skader på enkelte dører. Forholdet kan medføre behov for tiltak i form av reparasjon eller utskifting.

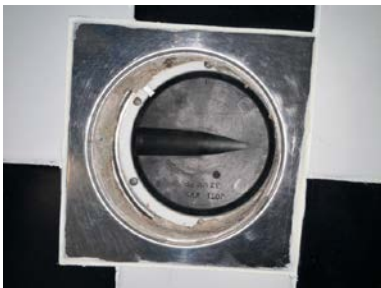
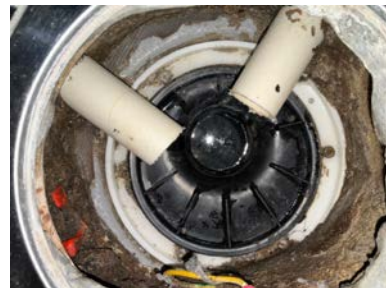
- Riss er observert i flisefuger.

Dette kan skyldes flere årsaker, for eksempel bevegelser i underlaget, dårlig håndverk, normal slitasje, temperaturendringer eller fuktskader. Årsaken er ikke fastslått, og regelmessig oppfølging anbefales for å overvåke utviklingen.

- Høydeforskjell mellom topp slukrist og overkant gulv ved døren er lavere enn 25 mm. Dette gjør at nærliggende konstruksjoner er mer utsatt for vannskade, hvis en lekkasje skulle oppstått.

Når gulvet utsettes for vann, kan dreneringen begrenses, noe som fører til vannansamlinger. Dette reduserer sklisikkerheten og øker fuktbelastningen på konstruksjoner – både direkte og via fuktig luft.

- Membranen har oversteget normal brukstid, og slitasje må påregnes.

Når membranen eldes, svekkes den gradvis og kan utvikle mindre utettheter som slipper fukt ned i konstruksjonen. Hvor raskt dette skjer avhenger av kvalitet, utførelse og bruk, men regelmessig tilsyn er viktig. En full oppgradering med nytt tettesjikt må på grunn av alderen påregnes innen nær fremtid.

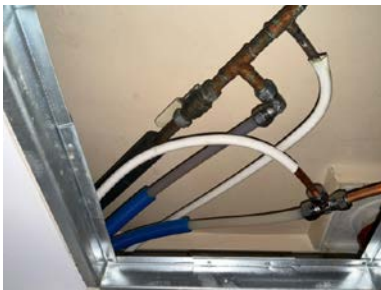
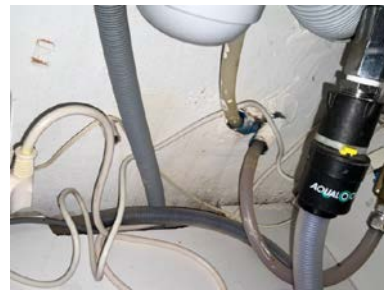
Tette muffe skal tette rundt innerøret der det kommer ut av ytterøret, slik at lekkasjevann ledes trygt tilbake i ytterøret til fordelerskap eller sluk. Uten denne pakningen kan eventuelle lekkasjer i stedet renne ut mellom rørene og skade kjøkkengulvet.

- Fordelerstokken er plassert over baderomshimlingen uten vanntett skap. Hvis en lekkasje skulle oppstått på rørene kan denne være vanskelig å oppdage, og tilstøtende konstruksjoner risikerer vannskader.

- Vannledningene har passert halvparten av forventet levetid.

Eldre rør har økt risiko for lekkasjer, men hvor lenge de holder videre avhenger av kvalitet, vanntrykk og bruk. Utskifting må derfor påregnes på sikt, uten at det kan angis en presis dato.
