## Henriette Hagen

**Salgsobjekt:** Eierseksjon  
**Eierform:** Eierseksjon  
**Byggeår:** 1900  
**BRA-i/BRA Total** 19/20 kvm  
**Tomtstr.:** 200.4 kvm  
**Soverom:** 0  
**Antall rom:** 1  
**Gnr./bnr.** Gnr. 164, bnr. 124  
**Snr.** 1  
**Oppdragsnr.:** 1501260032

# Tilstandsrapport

gnr. 164, bnr. 124, snr. 1

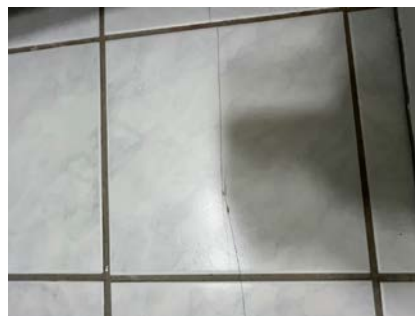
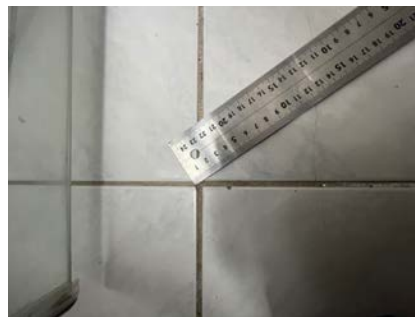
Vegger og himling er sjekket for sprekker i fuger, bom i fliser, utførelse og for generell slitasje.

- Det er påvist at flisfuger har riss/sprekker.
- Det er avvik:

Jevnlig tilsyn anbefales, oppgradering må påregnes på sikt

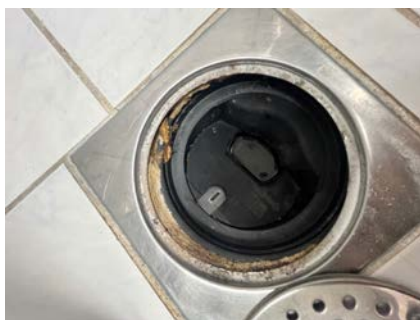
### TG 2 Overflater Gulv

Fall til sluk fra øvrige lekkasjepunkt er sjekket med laser.

Overflate er sjekket for riss og bom i fuger/fliser, og terskel ved dør er kontrollert.

- Det er påvist at flisfuger har riss/sprekker.
- Det er påvist at høydeforskjell fra topp slukrist til gulv/synlig topp membran ved dørterskel er mindre enn 25 mm.
- Det er påvist at noen fliser har bom (hulrom under).
- Det er påvist sprekker i fliser.

Fungerer med dette avvik, tiltak må påregnes på sikt
