Sagbruksgata 2, 2150 ÅRNES

**Flott 3-roms selveierleilighet i 2.  
etg med balkong og parkering |  
Vannbåren varme i gulv | Heis |  
Sentral beliggenhet**

# Tilstandsrapport

## BOLIGBYGG MED FLERE BOENHETER

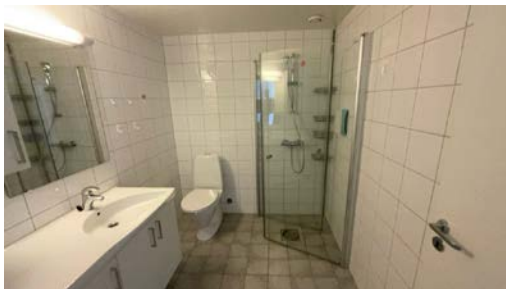
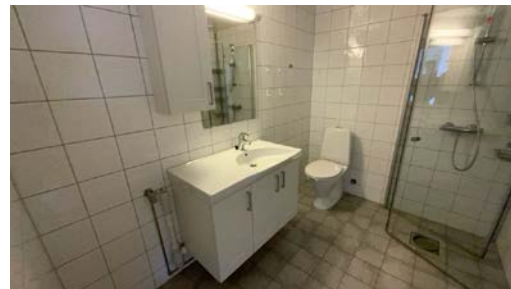
### 2 ETASJE > BAD

Avvik: Det er påvist at høydeforskjell fra topp slukrist til gulv/synlig topp membran ved dørterskel er mindre enn 25 mm. Det er ikke oppnådd fallkrav til sluk som internfall eller nedfelt sone.

Avvik: Mer enn halvparten av forventet brukstid er passert på membranløsningen. Mer enn halvparten av forventet brukstid er passert på slukløsningen. Eldre våtrom, tilfredsstiller ikke dagens krav og bruk. Kan oppstå fuktskader. Ikke synlig membran i sluk.

Bad med flisbelagte flater og vannbåren og el. gulvvarme, toalett, servant, dusj og opplegg for vaskemaskin. Hvit profilert innredning.

- Til tross for avviket i fall/høydeforskjell til sluk, vil gulvet fortsatt kunne lede vann mot sluket, men med redusert effektivitet. Dette kan potensielt øke risikoen for vannansamling i enkelte områder av badet.
- Det må foretas utbedring av fallforhold.

Oppussing/rehabiliteringer må påregnes for å lukke avviket. Fare for at vann ikke renner tilstrekkelig til sluk ved vannutstrømning på gulvflaten, det er risiko for at vann kan trekke ut til tilstøtende rom og påføre fuktskader, en oppbygging/oppkant ved terskel kan være med på å begrense dette.

- Overvåk tilstanden jevnlig. For å få tilstandsgrad 0 eller 1 må slukløsningen skiftes ut og sannsynligvis må også membransjiktet skiftes/utbedres. Det er imidlertid vanskelig å si noe om tidspunktet for når dette er nødvendig.
- Eldre sluk av plast er ofte utsatt for lekkasjer og særlig i overganger. Eventuelle lekkasjer kan medføre fuktskader på tiliggende konstruksjoner.
- Det er viktig å merke seg at levetiden til en membran varierer basert på kvalitet, installasjon og bruk. Eldre membraner kan bli sprø og sprekke opp, noe som fører til at de mister sin vannettende funksjon. Dette kan resultere i vannlekkasjer gjennom vegger og gulv og fuktskader.
- Sluket må sjekkes og rengjøres jevnlig.

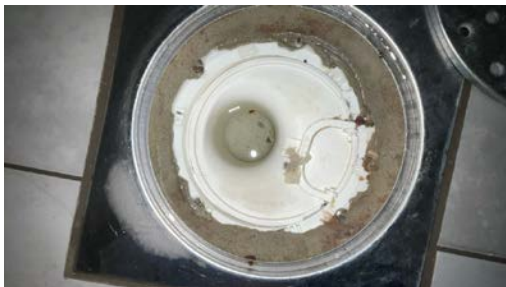
## 2 ETASJE > BAD

Det kan plutselig lekke fra tettinger i installasjoner på eldre dusjkabinett etc.

- Det må foretas tiltak for å lukke avviket.

Avvik kan plutselig oppstå på eldre installasjoner. Oppussing/rehabiliteringer må påregnes.

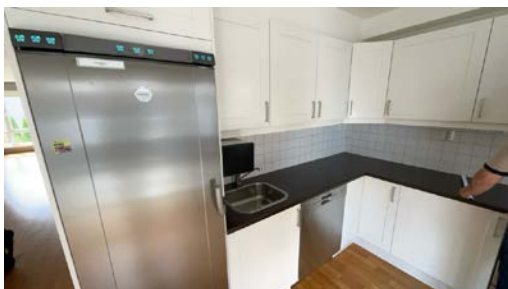
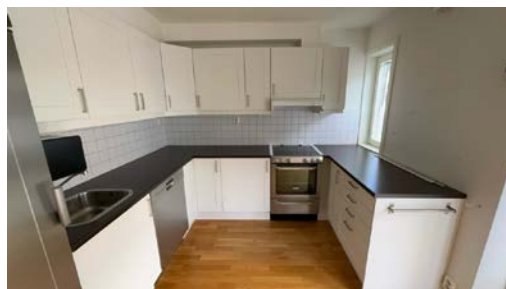
## 2 ETASJE > KJØKKEN

Hvitt profilert kjøkken med laminert benkeplate. Fliser samt lys mellom over og underskap. Oppvaskkum og opplegg for oppvaskmaskin.

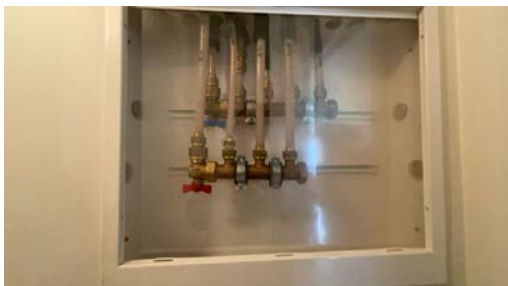
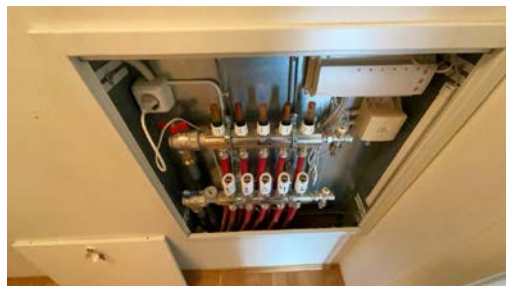
## TG 1 Avløpsrør

Det er avløpsrør av plast. Ingen symptomer på brudd, men vær oppmerksom på at dette er en risikokonstruksjon. Ingen dokumentasjon eller kjennskap til utførelse på vannrør. Eldre vannrør og koblinger, med nedsatt levetid etc. Kun vurdert konstruksjoner med nær tilknytning til boligen, da dette er sameiets ansvar.
