Gulaksvegen 2, 4345 BRYNE

**Innbydende toppleilighet  
med 1 soverom og solrik balkong.  
Attraktiv beliggenhet**

Befaringsdato: 26.05.2025

Rapportdato: 03.06.2025

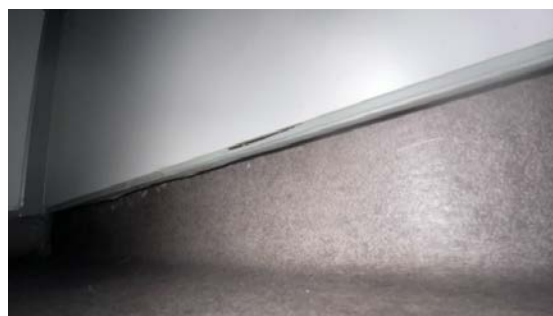
Det er registrert gliper i fugemasse i bunn av platene i dusjnisjen. Dette kan medføre fukt trenger inn i platene.

Glippe i mykfug i dusjnisje.

For å oppnå TG1 må platene demonteres og nye plater monteres etter monteringsanvisning.

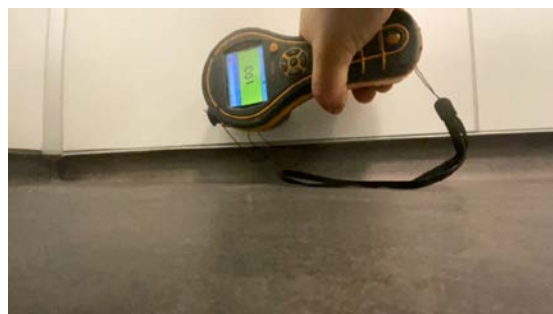
Det ble på befaringdagen registrert variable indikasjoner på fukt i plateskjøter på vegg i dusjnisse. Dette kan tyde på at skjøtene trekker til seg fukt.

Forhøyet fuktutslag.

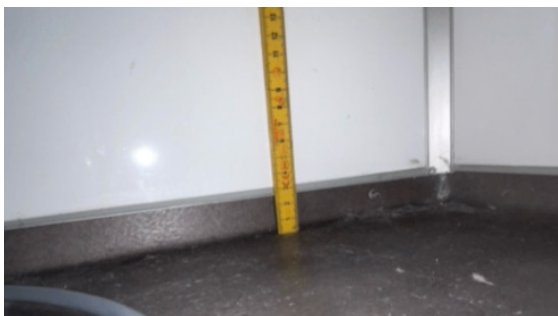
Ikke tilstrekkelig avstand mot gulv

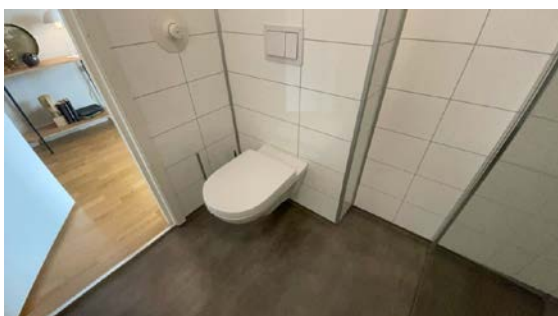
Toalett gir noe etter ved belastning.

For å oppnå TG1 må tilstrekkelig underlag monteres bak platene.

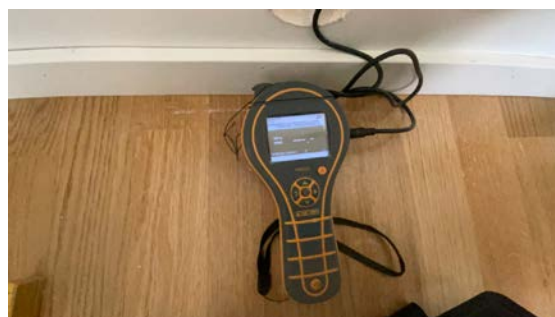
Hulltaking er foretatt i vegg som tilstøter innredning, uten å påvise unormale forhold i vegg.

Ingen unormale forhold i vegg.
