# Lun og sjarmerende 2-roms i klassisk bygård. Peisovn | Rosett/stukkatur Lave felleskostnader!

Velkommen til Bogstadveien 60C!

# Tilstandsrapport

# gnr. 215, bnr. 36, snr. 6

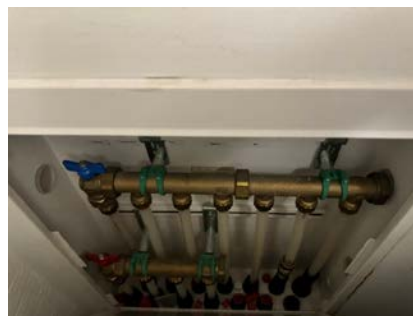
Fordelerskap for rør i rør

Det skal monteres tetting mellom innerrør og ytterør (Tettehylser)for rør-i-rør system i rom uten sluk.
