Nøkkelinformasjon

Velkommen til Karl Staaffs vei 70 - Her får du en lys og koselig 2-roms med gjennomgående planløsning, solrik vestvendt balkong og flere gode kvaliteter. Leiligheten har en svært sentral og sentrumsnær beliggenhet på Ulven, med kort vei til offentlig transport, dagligvare og Oslo sentrum. Her får du et perfekt førstegangskjøp i et etablert og populært område.

Tilstandsrapport

Befaringsdato: 08.04.2026

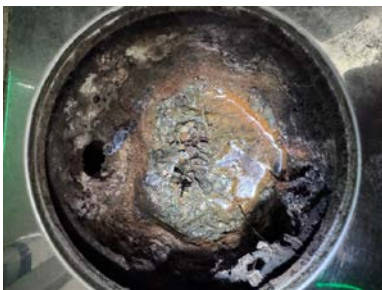
Badet er en eldre konstruksjon bygget etter byggt tekniske forskrifter før 1997, hvor kravene til fuktsikring ikke kan sammenlignes med dagens krav/standard. Det legges derfor til grunn at badet ikke kan anses å være utført med en fuktsikring etter dagens krav for å kunne tåle normalt bruk og forventninger i dag. Dette er fordi dagens bruk har endret seg siden dette badet ble bygget. I tillegg har badets eventuelle tettsjikt utløpt den forventede brukstiden, og risikoen for lekkasjer fra badet vil øke med årene som går. Sluket på badet er et støpejernssluk med rustdannelse og manglende stakplugg, som gjør at det er luftlekkasjer fra avløpssystemet og inn på badet/leiligheten. Det er begrenset med ventilasjon i rommet, og det er synlig at malingen i taket har krakkelert/sprukket opp som følge av dette (økt fuktbelastning).

Støpejernssluk fra 1960

Det anbefales en full renovering av badet innen kort tid. Badet brukes i dag av nåværende eier(e), men videre bruk av badet er på brukers/eiers risiko da det ikke er noen garanti på tettheten på badet. Dersom en renovering ikke passer seg bør det som et minimum installeres et lukket dusjkabinett med avløp direkte ned i sluket for å unngå å belaste gulv og vegger med vann ved bruk.

Kostnadsestimat: 200 000 - 500 000
