Nøkkelinformasjon

Befaringsdato: 15.11.2024

Rapportdato: 22.11.2024

Sammendrag av boligens tilstand

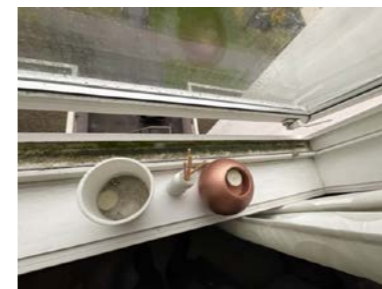
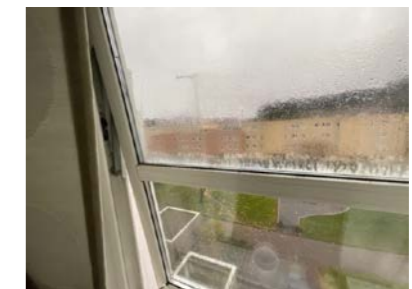
1 TG 1 Dører

Glatt entredør fra Swedoor i utførelsen B-30 og Db-35. (Brann og lyd krav).
Balkongdør med isolerglass i malt trekarm fra 2001.

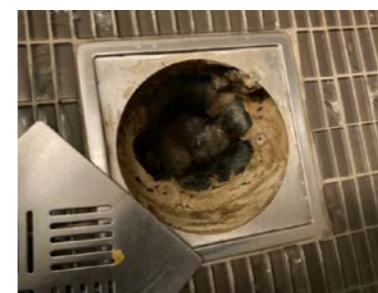
4.ETASJE > BAD

1 TG 1 Sanitærutstyr og innredning

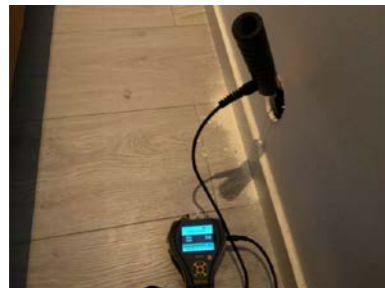
4.ETASJE > KJØKKEN

Komfyrvakt: NEI
(Det er krav til fastmontert komfyrvakt i alle nye boliger fra 2010 i henhold til NEK 400)
Fuktsensor med magnetventil på vannliferør: NEI

Ved kontroll med fuktindikator ble det ikke registrert fukt i kjøkkenbenk eller gulv på befaringsdagen.
Teknisk tilstand på hvitevarer er ikke kontrollert.

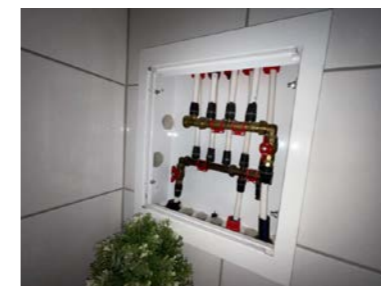
TG 2 Vannledninger - 2

Vannrør er bare kontrollert i den aktuelle leiligheten. Felles rør, stigeledninger mm. er ikke kontrollert grunnet lite tilkomst.
Det meste av rørrettet er skjult og gir derfor ikke mulighet for visuell kontroll. Skjult nett kan være eldre.
