Liljavegen 80, 2116 SANDER

**Meget pen og tiltalende enebolig  
med alt på et plan \* Stor tomt i  
rolig og naturskjønne omgivelser \*  
Trippel garasje**

# Meget pen og tiltalende enebolig med alt på et plan

| Tilstandsrapport ..... | 38 |

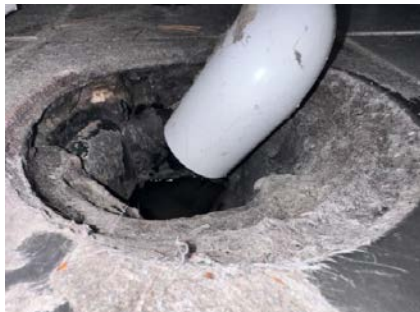
Gulvfliser med varme. Høydeforskjell på gulv fra dørterskel til topp slukrist er 25 mm.  
Generelt skal det kommenteres om fliser, at ved normal liming er det mangelfull fylling av lim under 10-20% av fliser og bom i deler/hele fliser kan forekomme.

- Det er påvist avvik i fallforhold til sluk i forhold til krav i forskrift på byggetidspunktet.

- Til tross for avviket i fall/høydeforskjell til sluk, vil gulvet fortsatt kunne lede vann mot sluket, men med redusert effektivitet. Dette kan potensielt øke risikoen for vannansamling i enkelte områder av badet.

- Overvåk tilstanden jevnlig. For å få tilstandsgrad 0 eller 1 må slukløsningen skiftes ut og sannsynligvis må også membransjiktet skiftes/utbedres. Det er imidlertid vanskelig å si noe om tidspunktet for når dette er nødvendig.

Kostnadsestimat: 20 000 - 100 000

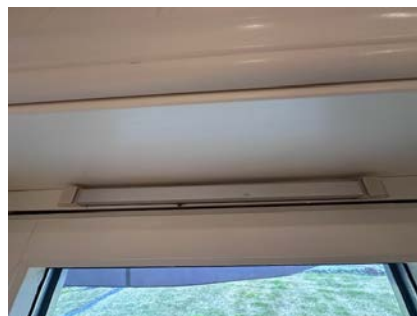
Toalettrom oppgradert i 2020. Fliser på gulv, malt mdf.veggplater og malt mdf. takplank m/downlights. Benk med heldekkende porselensvask. Speil. Frittstående klosett. Ventil i vinduskarm. Det opplyses på generelt grunnlag at vanntilførsel til rom uten sluk og vanntette overflater er en risikokonstruksjon som erfaringsmessig kan ha hyppig skadefrekvens. Generelt skal det kommenteres, at ved normal liming av gulvfliser er det mangelfull fylling av lim under 10 - 20% av fliser og bom i deler/hele fliser kan forekomme

- Mekanisk avtrekk bør etableres på toalettrom.

Kostnadsestimat: Under 20 000

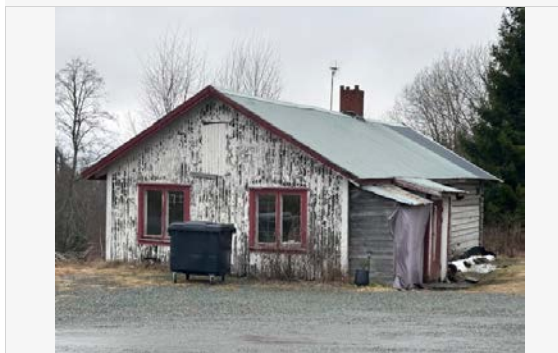
### Gammelt hus

Huset har setningsskader.

Bygningen er i en meget dårlig forfatning og det må påregnes oppgraderinger, samt skjulte feil og skader.

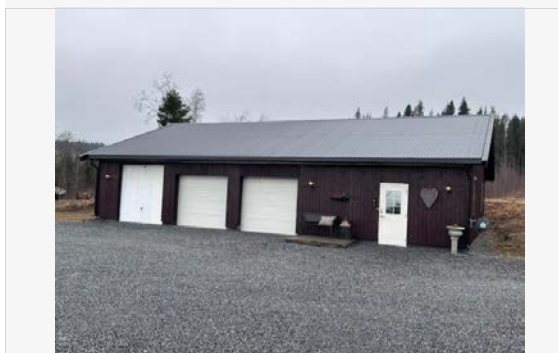
### Garasje/uthus

Garasje/uthus fundamentert på betongplate med ensteins grunnmur. Uisolert bindingsverkskonstruksjon i tre. Stående malt utvendig panel. Saltak i trekonstruksjoner, tekket med bølgetakplater. Forkantblekk, takrenner og nedløp i metall.
