Thor Heyerdahls gate 54, 3259 LARVIK

Tagtvedt - Fint beliggende 3 roms leilighet i 2. etasje med stor innglasset balkong

Tilstandsrapport

BOLIGBYGG MED FLERE BOENHETER

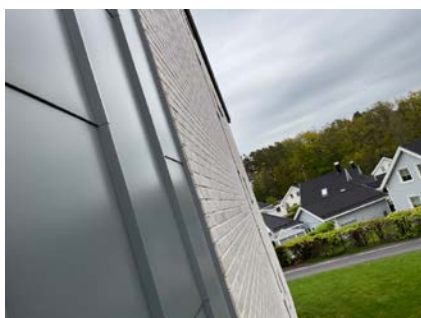
Utvendig fasade

Veggene har betong- trekonstruksjon
Fasade/kledning har stående bordkledning på innglasset balkong.
Utvendig på bygningen er det teglstein og metallplater

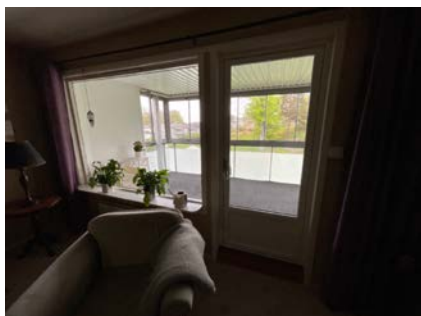
Balkongdør og stuevindu

Bygningen har malt balkongdør i tre med glassfelt i to-lags glass.

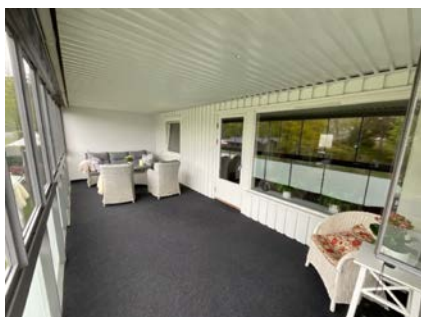
Innglasset balkong

Det er rullegardiner for solskjerming montert i taket.

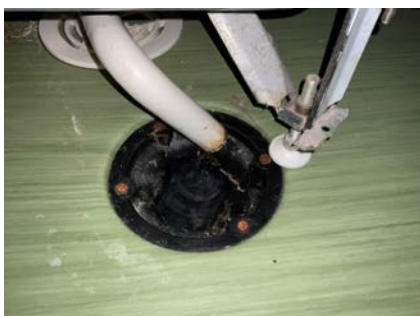
Sluk under dusjkabinett

- Eldre sluk av plast er ofte utsatt for lekkasjer og særlig i overganger. Eventuelle lekkasjer kan medføre fuktskader på tiliggende konstruksjoner.
- Det må etableres tilfredsstillende tettesjikt/membran på våtrommet.

Vinylbelegget fungerer som rommets membran. Sprekken medfører at gulvet ikke er tett. Det er risiko for at vann fra gulvvaske og søl trenger ned i undergulvet, noe som over tid kan føre til fuktskader, råte og oppsvulming i etasjeskiller/underliggende konstruksjon.

Belegget og sluk må utbedres eller skiftes for å gjenopprette tett sjikt. I forbindelse med utbedring bør underliggende konstruksjon kontrolleres for fuktighet/skader.

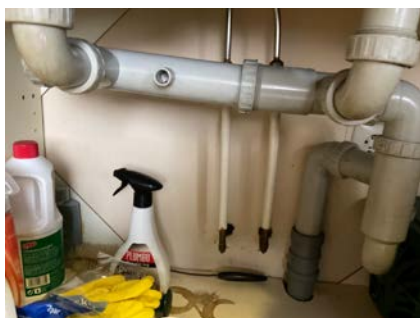
Vannledninger og avløpsrør i kjøkkenskapet

Selv om anlegget fungerer, medfører alderen en redusert gjenværende levetid og en økende risiko for vannlekkasjer. Lekkasjer kan oppstå plutselig som følge av korrosjon (på kobberør), sprøhet i materialet eller svekkelser i skjøter. Vannlekkasjer inne i konstruksjoner kan medføre omfattende følgeskader.

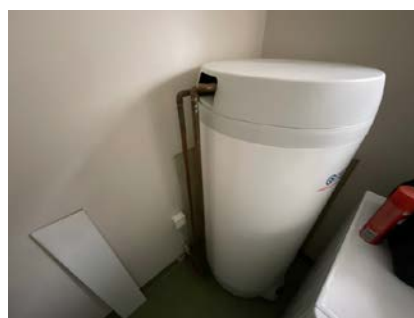
Varmtvannsbereder

Varmtvannstanken er på ca. 200 liter og er montert på baderommet.

Årstall: 2019 Kilde: Produksjonsår på produkt

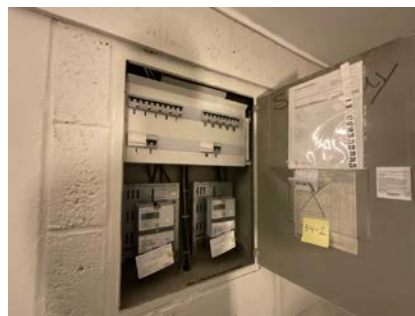
Sikringsskap i felles trappegang

Takstingeniøren har ikke el-faglig kompetanse og foretar ikke teknisk kontroll eller vurdering av det elektriske anlegget utover en enkel visuell observasjon av tilgjengelige og synlige komponenter. Det er ikke utført funksjonstesting, målinger eller kontroll av skjulte installasjoner.

Vurderingen omfatter derfor ikke anleggets forskriftsmessighet, kapasitet eller sikkerhetsnivå. Dersom det er av vesentlig betydning for kjøper å få avklart tilstanden på det elektriske anlegget, anbefales det å innhente kontroll og tilstandsrapport fra registrert elektroinstallatør eller annen kvalifisert fagkyndig.
