Hegglandsvegen 10, 4130 HJELMELAND

**Sjarmerende fritidsbolig med stor opparbeidet og skjermet tomt, like ved Hetlandsvannet.**

Tilstandsrapport

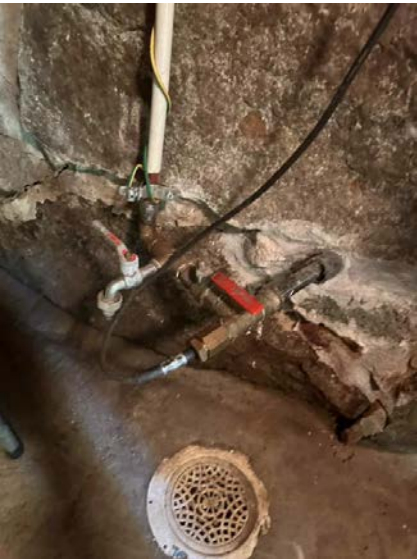
6.1 Drenering

| Er det manglende fuktsikring i form av grunnmursplast på grunnmur, eller er det ut fra alder grunn til å anta at dette mangler? | Ja |
| Har drenering nådd en alder som gir økt risiko for skader eller følgeskader? | Ja |
| Er kontrollert bortledning av vann fra taknedløp ved grunnmur mangelfull? | Ja |

| For å unngå fukt i krypkjeller må det etableres drenering / grunnmursplast og fall på terreng rundt boligen bør tilordnes slik at overflatevann renner bort fra boligen. | |
| Utbedringskostnader | Over 300 000 |

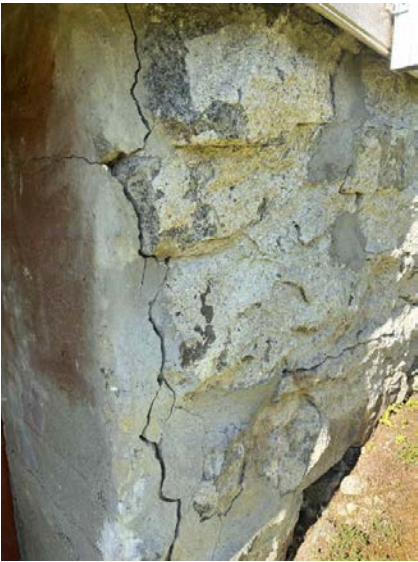
6.2 Grunnmur og fundament

| Er det påvist sprekker/riss eller skader? | Ja |
| Det registreres riss/ sprekker i grunnmuren. | |

| Det anbefales å foreta en gjenpussing av sprekker i grunnmur, slik at forholdet kan observeres over tid, med tanke på om dette er under utvikling eller er stabilt. | |

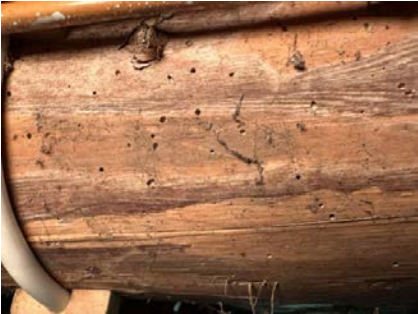
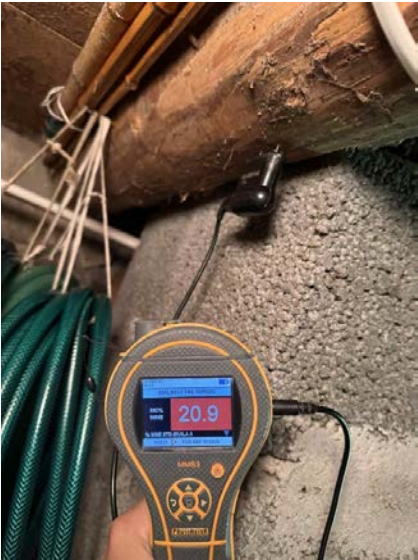
6.3 Kryp kjeller

| Er det manglende eller ufullstendig fuktsikring på bakken i krypkjeller? | Ja |
| Er det synlig fukt eller vann i kryprommet? | Ja |
| Er det tegn på skader/svikt eller deformasjon i gulvkonstruksjonen? | Ja |
| Det er ikke etablert noen fuktsperre i form av plast på bakken i kryprommet, innsig av vann i krypkjeller og teg etter borebiller. | |

| Drenerende tiltak må gjennomføres for å redusere fuktnivået i krypkjelleren. Det anbefales også ytterligere undersøkelser om borebiller er aktive eller om dette er gamle forhold. | |

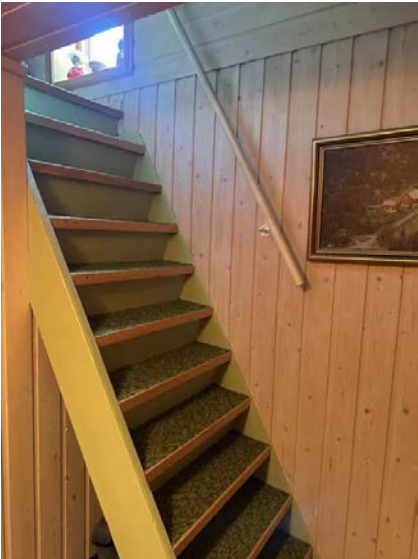
6.16 Trapp

| Innvendig trapp er en bratt lukket tretrapp fra byggeår. | |
| Er det påvist andre avvik utover normal slitasje? | Ja |

| Anbefaler å montere manglende rekkverk og håndløpere. | |
| Utbedringskostnader | 10 000 - 50 000 |

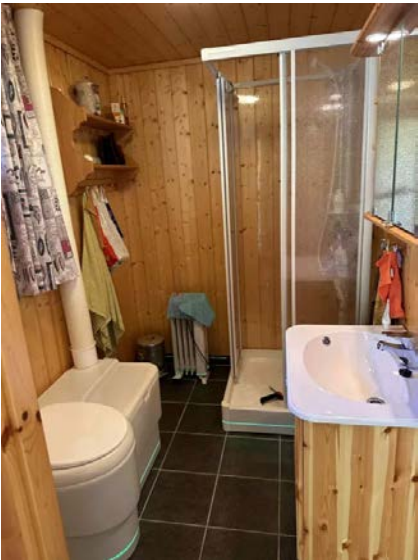
6.22 Våtrom: Bad

Det er behov for totalrenovering av våtrommet!
