**Oppdragsnr.:** 1302240185

## Hellesundveien 5

Befaringsdato: 27.08.2024 Rapportdato: 29.08.2024 Oppdragsnr.: 12441-1923 Referansenummer: PG4401

Autorisert foretak: Kragerø Takst AS Sertifisert Takstingeniør: Kevin Nielsen Vår ref:

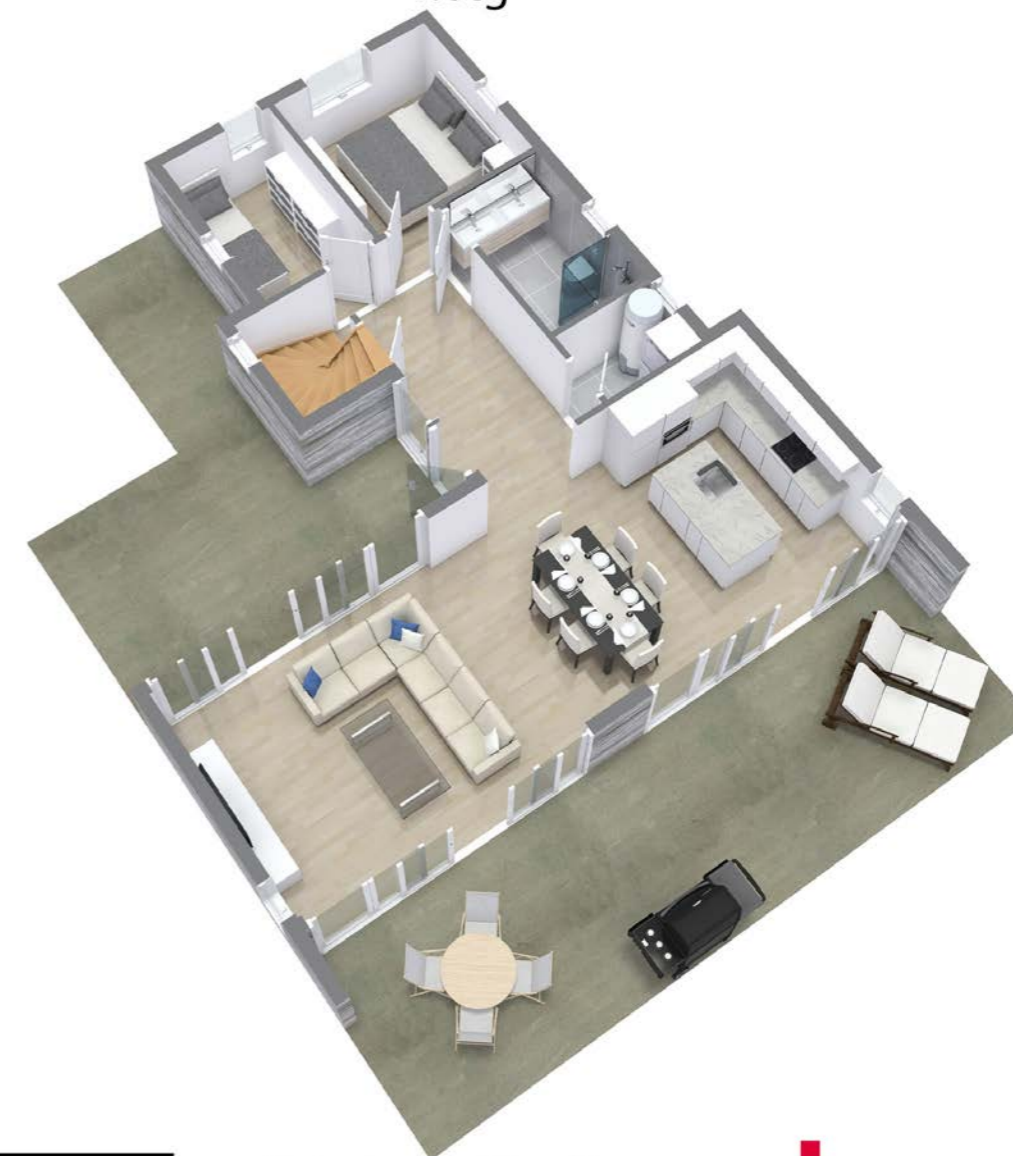
Hellesundveien 5  
1.etg

1. etasje

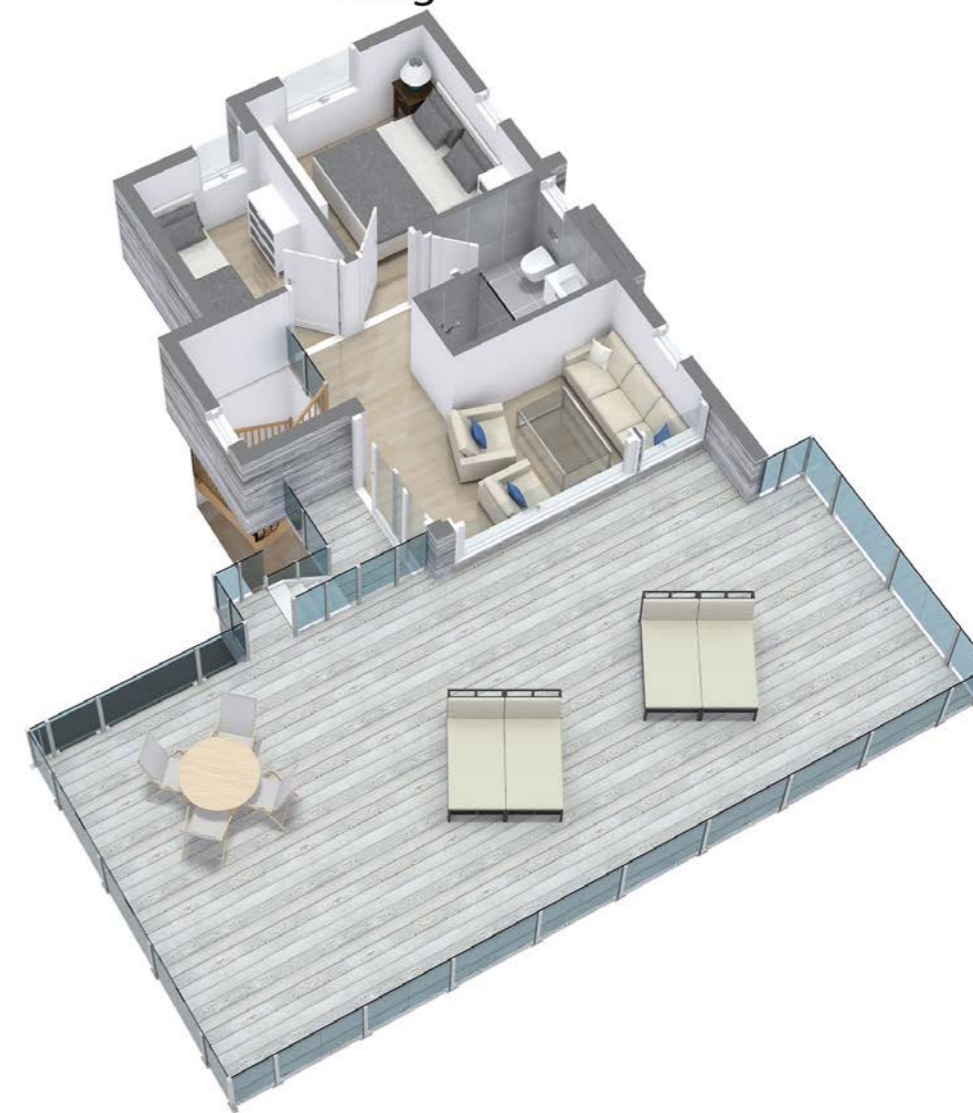
Hellesundveien 5  
2.etg

2. etasje

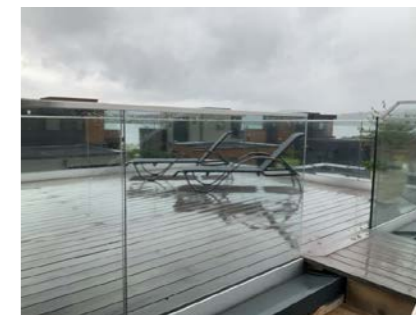
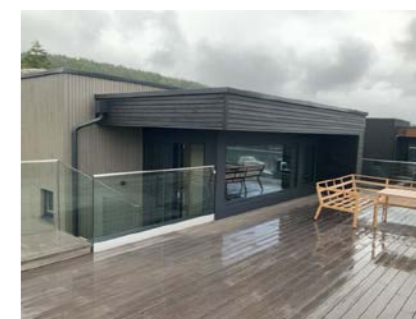
#### Balkonger, terrasser og rom under balkonger

Takterrasse med gulv av opplekket tregulv og rekkverk av glass og beslag.

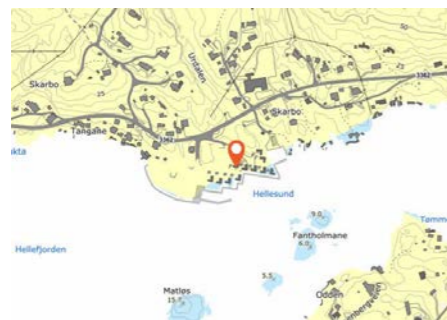
### 1 TG 0 Radon

Det er dokumentert radonduk på grunn i henhold til dagens forskrift.  
Boligen ligger i område som er klassifisert som gult nivå med middels fare for forhøyede radonforekomster.

Utsnitt fra radonkart

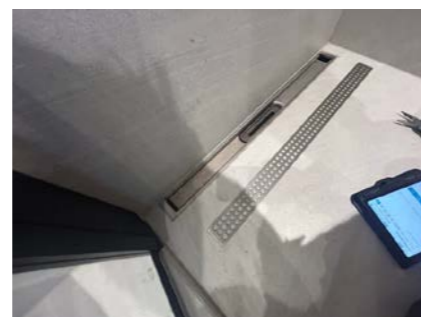
#### 1 TG 0 Sluk, membran og tettesjikt

Slukrenne av plast/stål langs vegg.  
Membran av banebelegg.

Slukrenne langs vegg

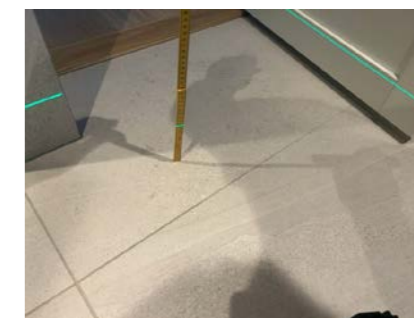
#### 1 TG 0 Sluk, membran og tettesjikt

Sluk av plast.  
Membran av banebelegg.

Slukrenne langs vegg.

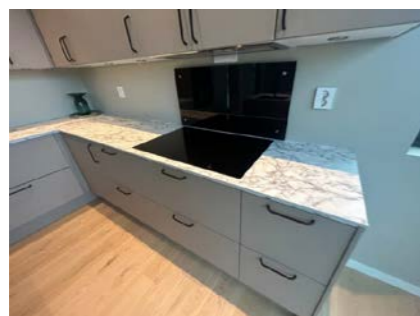
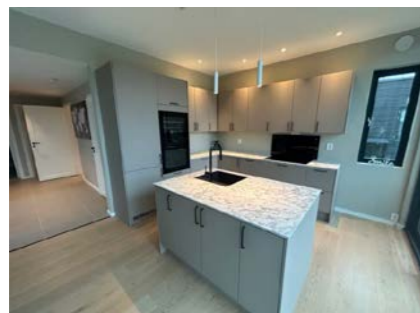
Kjøkkeninnredning med malte glatte fronter og laminat benkeplate. Kjøkkenøy med nedsenket vask og integrert oppvaskmaskin. Øvrig innredning med integrert kjøleskap m/frys, platetopp, stekeovn og vinskåp i høyskåp/innredning.

Kjøkkenet har forøvrig høy standard.

Kjøkkeninnredning.
