Kjekk, liten selveier ved havnen. Lave fellesutgifter.

Om eiendommen

# gnr. 160, bnr. 270, snr. 6

Befaringsdato: 17.10.2024

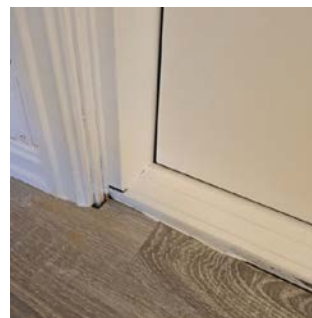
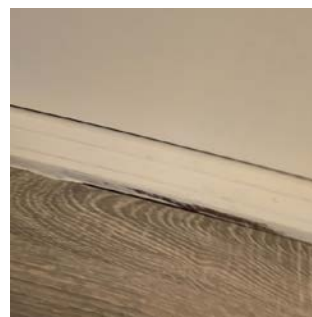
TG 2 Etasjeskille/gulv mot grunn

Betong i etasjeskillet mellom etasjene.
Planavvik på 25 mm målt i stue og soverom, målt med laser over hele gulvet.

Vurdering av avvik:

- Målt høydeforskjell på over 15 mm gjennom hele rommet.
- Tilstandsgrad 2 gis med bakgrunn i standardens krav til godkjente måleavvik.

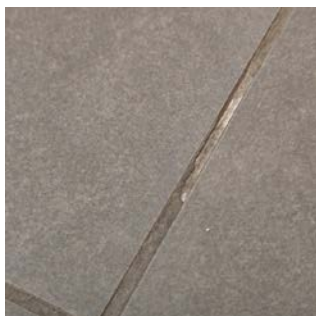
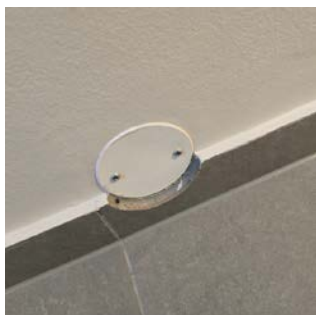
TG 2 Sluk, membran og tettesjikt

Vurdering av avvik:

Feil montering (ikke under klemring kan gi lekkasjer ved tett sluk.

Strekk og luft under mansjett gir kortere levetid og fare for sprekker og hull i mansjett.

Tettesjikt må skiftes og dokumenteres for å oppnå dagens standard og krav.

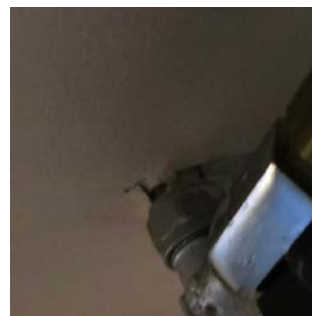
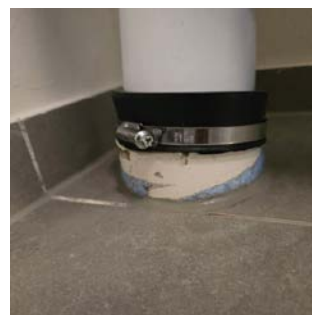
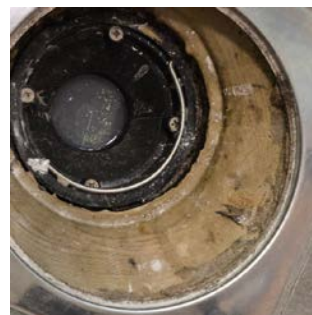
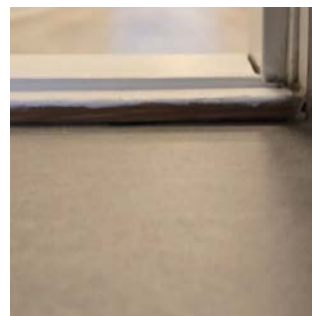
1. ETASJE > BAD

Vurdering av avvik:

- Det er påvist riss/sprekker i utstyr på våtrommet.

- Andre tiltak:

Dusjdører bør festes tilstrekkelig.

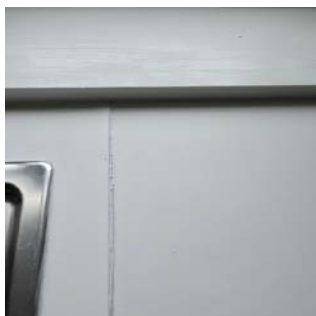
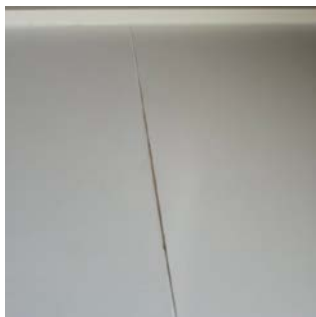
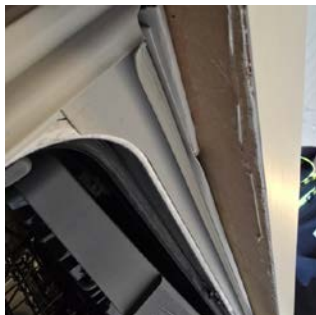
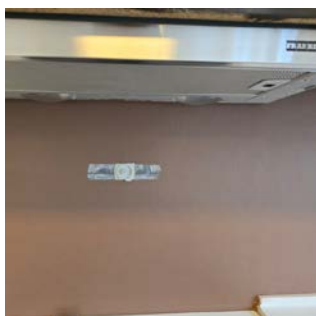
1. ETASJE > STUE/KJØKKEN

- Det er avvik:
- Det er noe trapping og svelling i benkeplaten. Det mangler fuktsikring under benken ved oppvaskmaskinen. Noe svelling og bruksmerker i fronter og skrog. Det mangler vannstopp og komfyrvakten er fjernet.

Fronter og benkeplate er malt i senere tid. Det anbefales montering av vannstopp og komfyrvakt. Benkeplaten ved oppvaskmaskinen bør fuktsikres.
