# Oldeidevegen 8 4100 JØRPELAND

## Tilstandsrapport Eierskifte

Byggeår: 2022

Rapportdato: 31.10.2025 (Gyldig til 31.10.2026)

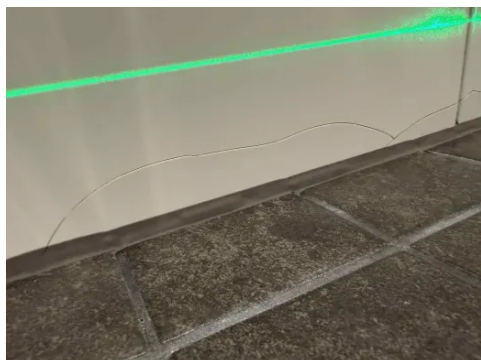
## 6.12 Våtrom: Bad

| Er det registrert riss, sprekker i fuger, bom (hulrom) under flis? | Ja |
| <b>Oppsummering av overflater</b> | <b>TG-2</b> |
| Det registreres riss / sprekker i veggfliser i dusjsonen mot Vest. | |

| Badet fungerer med dagens tilstand, men på grunn av påviste forhold anbefales det å få byttet de sprukne flisene i dusjsonen. | |
