Østregate 91, 2317 HAMAR

**Østregate 91/ØSTBYEN**

## 6. Hovedrapport

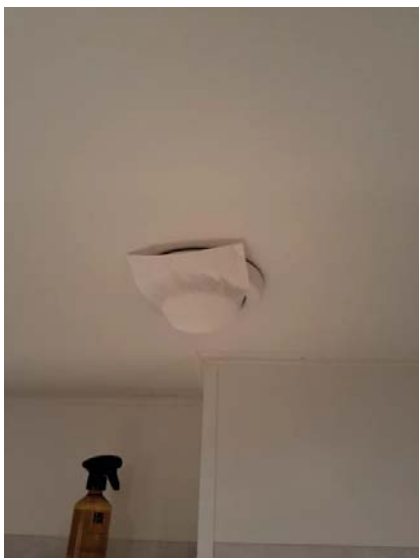
Avtrekkseffekt er testet med papir.

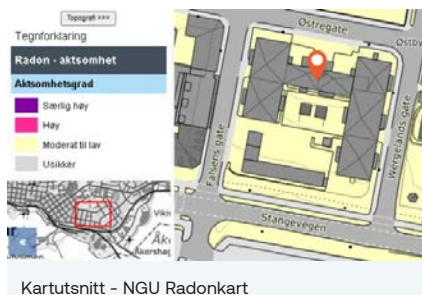
## 6.13 Øvrig: Radon

Bygget ligger i ett område med moderat til lav aktsomhetsgrad. Informasjon er innhentet fra NGU radonkart.
