Østregate 91, 2317 HAMAR

Salgsobjekt: Andelsleilighet
Eierform: Andel
Byggeår: 1970
BRA-i/BRA Total 46/55 kvm
Tomtstr.: 4007.1 kvm
Soverom: 1
Gnr./bnr. Gnr. 1, bnr. 245
Andelsnr.: 91121
Oppdragsnr.: 1213250212

6. Hovedrapport

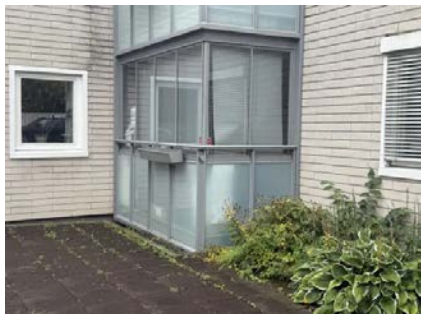
6.1 Balkong, terrasse, platting

Leiligheten har en innglasset balkong på bakkeplan.

Type	Balkong
Utgang fra stue til østvendt innglasset balkong på 7 m ² . Balkong i betongkonstruksjoner med vegger av glass og metall. Balkongen har belysning og stikkontakt. Gulvflater er belagt med vegg-til-vegg teppe.	
Er det gjennomført arbeider etter opprinnelig byggeår?	Ja
Utvidelse og innglassing av balkonger i 2005-2007.	
Er det synlig tegn på skjevheter/konstruksjonssvikt?	Nei
Er det tegn på sopp/råteskader i treverk eller skader i betong?	Nei
Er det krav til rekkverk?	Nei
Er balkong / terrassen tekket?	Nei
Oppsummering av balkong, terrasse, platting	TG-1

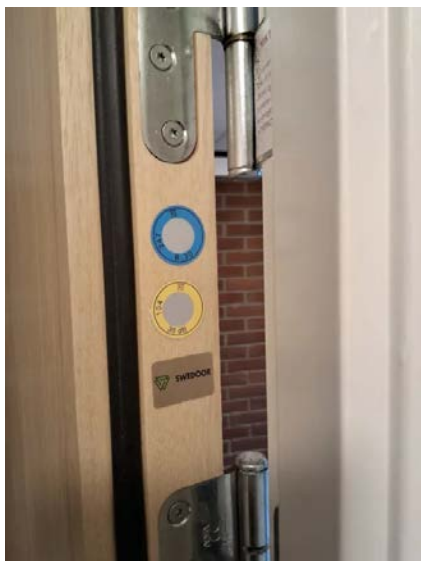
6.2 Vinduer og dører

Leiligheten har entrédør med brannklasse B-30 og lydklasse 35 dB.

Beskrivelse	
Leiligheten har entrédør med brannklasse B30 og lydklasse db35. Vinduer med karmen av tre og to-lags glass.	
Er det gjennomført arbeider etter opprinnelig byggeår?	Ja
Basert på datomerking mellom glass så ble vinduer skiftet i 1993, det er ettersendt bildebekreftelse på at balkongdøren ble skiftet etter befaring i januar 2026.	
Er det påvist punkterte eller sprukne glass?	Nei
Er det påvist værslitte karmen, fuktskader eller råteskader?	Nei
Er det ved stikkprøver registrert avvik ved åpne/lukkemekanismen?	Nei
Er det påvist avvik ved utvendig tetting som beslag, vannbord, og omramming?	Nei
Oppsummering av vinduer og dører	TG-1
Balkongdøren er ikke vurdert, da denne har blitt skiftet etter befaringen.

- Vinduer og dører: Det registreres utetthet og luftlekkasje på balkongdør. Selger har fremlagt bekreftelse fra styret om at det er bestilt utskifting av balkongdøren.
- Etasjeskille og gulv på grunn: Kontroll av etasjeskille utføres med nivelleringslaser. Det tas stikkprøver i to retninger i minst to rom per etasje der det lar seg gjøre. Det registreres skjevhet i stue, hvor forskjellen fra høyeste til laveste punkt er målt til 22 mm. Målingene er foretatt i en eldre bygning og bør ses i den sammenheng. For å få tilstandsgrad 0 eller 1 må høydeforskjeller rettes opp. Det vil imidlertid sjelden være økonomisk rasjonelt som et enkeltstående tiltak. Dersom leiligheten en gang skal renoveres, kan man vurdere slike tiltak.

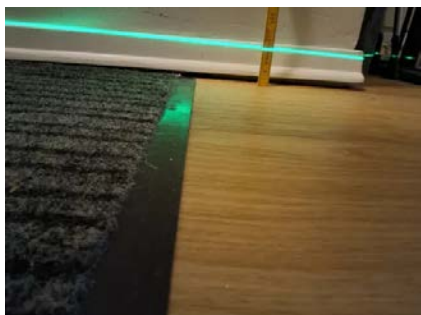
6.3 Etasjeskille og gulv på grunn

Det registreres glippe mellom gul og gulvlist som følge av ujevnt gulv.

Type	Betongdekke
Er det påvist nedbøy, skjevheter eller svikt i etasjeskille/gulv?	Ja

Kontroll av etasjeskille utføres med nivåeringslaser. Det tas stikkprøver i to retninger i minst to rom per etasje der det lar seg gjøre. Det registreres skjevhet i stue, hvor forskjellen fra høyeste til laveste punkt er målt til 22 mm. Målingene er foretatt i en eldre bygning og bør ses i den sammenheng. For å få tilstandsgrad 0 eller 1 må høydeforskjeller rettes opp. Det vil imidlertid sjelden være økonomisk rasjonelt som et enkeltstående tiltak. Dersom leiligheten en gang skal renoveres, kan man vurdere slike tiltak.

Basert på alder så vurderes det at overflatene er funksjonelle med normal bruksslitasje. Det registreres stedvis gliper mellom gulv og gulvlist, forholdet ses i sammenheng med registrerte skjelheter på etasjeskille og vurderes kun å være av estetisk karakter.

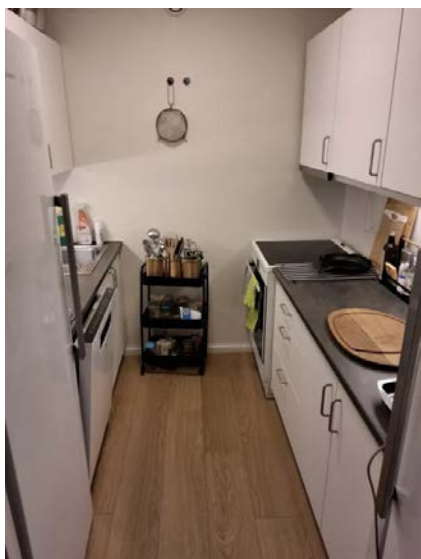
6.4 Kjøkken

Oversiktsbilde kjøkken.

Er det påvist fukt /skader rundt vask/kjøleskap/oppvaskmaskin?	Nei
Er det påvist skader på kjøkkeninnredning utover normal slitasje?	Nei

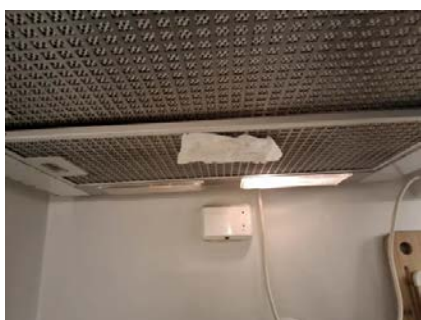
Kjøkkenventilatoren er testet med papir og det registreres sug i kanalen.

Avtrekkseffekt er testet med papir.

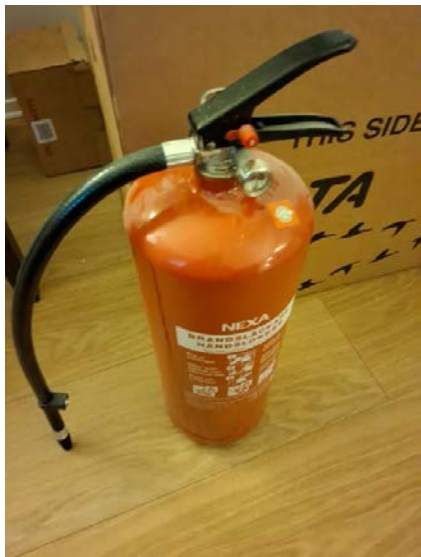
6.5 Lovlighet / HMS

Brannslukningsapparat er kontrollert i 2022.

Er det skader på brannslukningsutstyr, røykvarslere, eller er apparat eldre enn 10 år? Nei

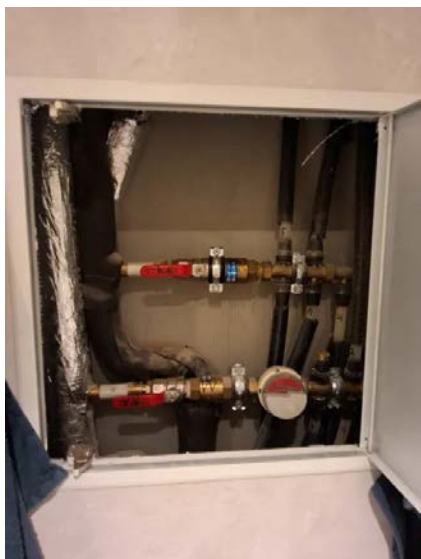
6.7 Vannledninger

Åpen rørfordeling med stoppekraner er plassert i sjakt på bad.

Type anlegg	Kobber, Rør i rør system
Er det utført arbeider på anlegget etter byggeår?	Ja
Vannrør er skiftet i regi av borettslaget i 2021.	
Er det etablert fordelerskap?	Åpen rørfordeling
Er det risiko for skader ved lekkasje fra åpen rørfordeling?	Nei
Har vannrør nådd en alder som gir økt risiko for skader eller følgeskader?	Nei
Er det manglende isolering av vannrør hvor det er risiko for frost eller kondens?	Nei
Er det registrert tegn til lekkasjer eller skader på vannrør?	Nei
Er det redusert vanntrykk ved prøving av to tappesteder samtidig?	Nei
Er det manglende tilgjengelighet til stoppekran?	Nei
Er det dårlig funksjon på stoppekran?	Nei
Oppsummering av vannledninger	
	TG-1

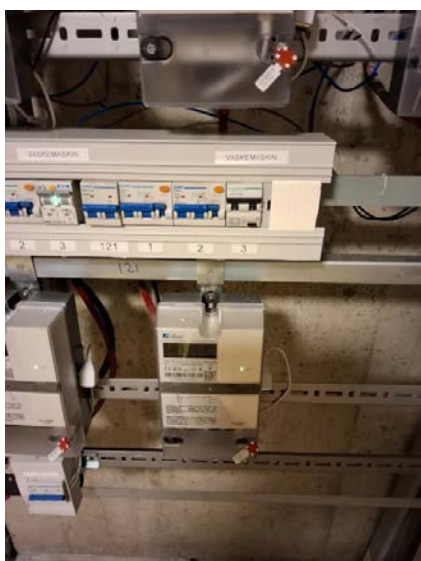
6.8 Elektrisk

Sikringer tilhørende leiligheten er plassert i felles sikringskap.

Er det foretatt kontroll av det lokale el tilsyn i løpet av de siste 5 år	Nei
Type sikringer	Automatsikringer
Leilighetens sikringer og strømmåler er plassert i felles skap i gang.	
Er det gjennomført arbeider etter opprinnelig byggeår?	Ja
Det vurderes at det er utført arbeider på anlegget etter opprinnelig byggeår, omfang og tidspunkt for oppgraderinger er ikke kjent.	
Er det manglende samsvarserklæring på arbeider utført etter 01.01.1999?	Ja
Er det manglende kursfortegnelse?	Nei
Er det manglende samsvar mellom kursfortegnelse og antall sikringer?	Nei
Er det tegn på varmgang (termiske skader) på kabler, brytere, downlight, stikkontakter, og elektrisk utstyr?	Nei
Er kabler utilstrekkelig festet?	Nei

- Elektrisk: Det er ikke fremlagt samsvarserklæring på elektrisk arbeid/anlegg montert etter 01.01.1999. Med bakgrunn i de registrerte avvik bør det gjennomføres en utvidet el-kontroll av en kvalifisert elektrofaglig person. Til informasjon så har selger bestilt en kontroll av det elektriske anlegget, denne vil utføres fortløpende.

Anbefalte tiltak / ytterligere undersøkelser anbefales	
Med bakgrunn i de registrerte avvik bør det gjennomføres en utvidet el-kontroll av en kvalifisert elektrofaglig person.

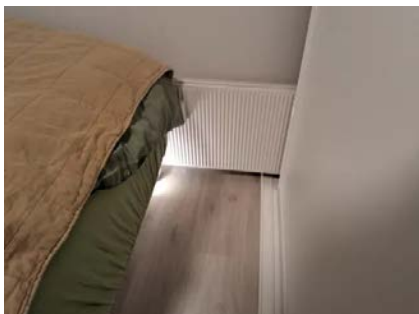
6.9 Vannbåren varme

Leiligheten er oppvarmet med radiatorer tilknyttet fjernvarme.

Type anlegg	Radiatorer
Er det utført arbeider på anlegget etter byggeår?	Ukjent
Har vannrør nådd en alder som gir økt risiko for skader eller følgeskader?	Ja
Er det tegn på skader ved gjennomføringer i vegg eller gulv?	Nei
Er det påvist lekkasjer eller korrosjon ved synlige koblinger eller ventiler?	Nei
Oppsummering av vannbåren varme	TG-2
<p>Radiatorer (med tilhørende røropplegg) er vurdert til å ha en alder som tilsier at anbefalt brukstid er passert. Konsekvens er usikker restlevetid. Det er ikke behov for utbedringstiltak siden anlegget fungerer i dag, men ut ifra alder kan skader plutselig oppstå på eldre anlegg. Normalt sett vil vedlikeholds- og utbedringskostnader tilfalle borettslaget.</p>

- Vannbåren varme: Radiatorer (med tilhørende røropplegg) er vurdert til å ha en alder som tilsier at anbefalt brukstid er passert. Konsekvens er usikker restlevetid. Det er ikke behov for utbedringstiltak siden anlegget fungerer i dag, men ut ifra alder kan skader plutselig oppstå på eldre anlegg. Normalt sett vil vedlikeholds- og utbedringskostnader tilfalle borettslaget.

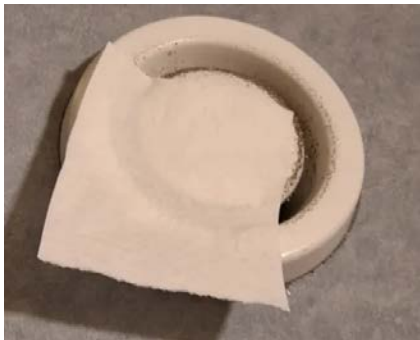
6.10 Ventilasjon

Avtrekkseffekten er testet med papir.

Type ventilering Mekanisk avtrekk

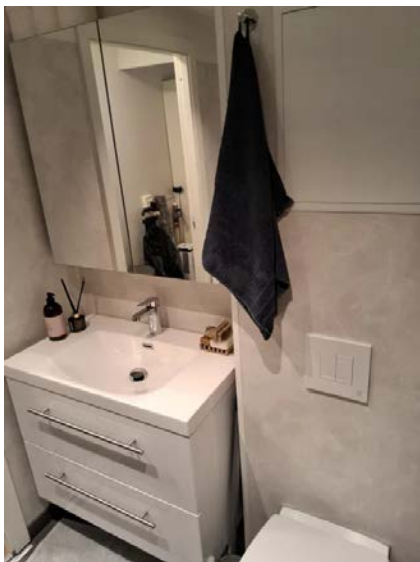
6.11 Våtrom

Oversiktsbilde bad.

Er det registrert riss, sprekker i fuger, bom (hulrom) under flis? Ja

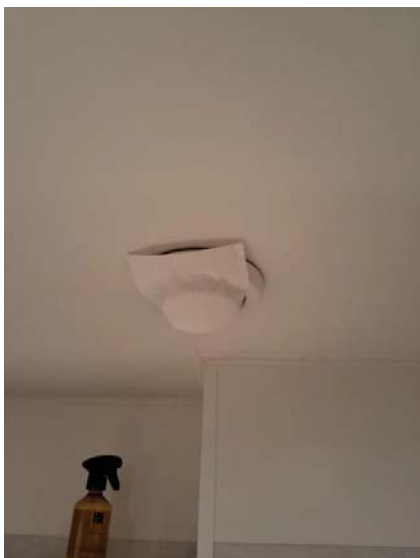
Avtrekkseffekt er testet med papir.

Er det påvist tegn på utettheter f.eks. rundt rørforinger eller andre overganger?	Nei
Er det påvist feil utførelse, feil materialvalg, eller skader i tettesjikt med fare for fuktskade?	Nei
Har membran/tettesjikt nådd en alder som gir økt risiko for skader eller følgeskader?	Nei
Oppsummering av membran, tettesjikt og sluk	TG-1
