Nøkkelinformasjon

Salgsobjekt: Fritidseiendom
Eierform: Eiet
Byggeår: 1945
BRA-i/BRA Total 165/205 kvm
Tomtstr.: 7125.3 kvm
Soverom: 7
Antall rom: 4
Gnr./bnr. Gnr. 33, bnr. 99
Oppdragsnr.: 1304260017

Sjelden mulighet! Stor fritidseiendom m/dyptvannsbrygge, 7 mål tomt og mer!

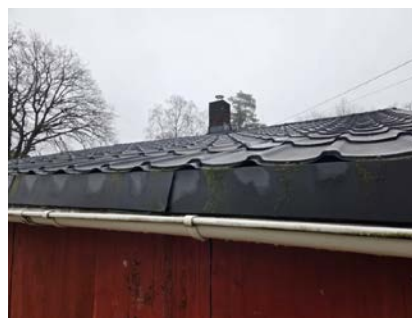
Fritidsboligen taktekke består av lakkerte stålplater med takstein imitasjon. Undertak med trevirke og papp membran. Ingen tegn til lekkasjer eller skader ble registrert på de deler som visuelt var synlig på befaringsdagen. Takplater antatt skiftet på 1990 tallet.

I følge egenerklæring har det vært lekkasje fra yttertak på hovedhus - ved kjellernedgang og ved pipa (se bilde). Det har vært fukt i yttervegg utenfor soverom, og det stammer muligens fra taket. I følge eier er det gjort tiltak og skaden er utbedret.

- Tidspunkt for utskiftning av takteking nærmer seg.
- Når takteking og undertak begynner å bli gamle, øker risikoen for lekkasjer, noe som kan føre til omfattende og kostbare reparasjoner av underliggende konstruksjoner dersom en ikke foretar tiltak på konstruksjonene før dette oppstår.

Utskiftning av taktekke og utbedring av eldre skade i himling rundt pipe må beregnes.

Kostnadsestimat: 20 000 - 100 000

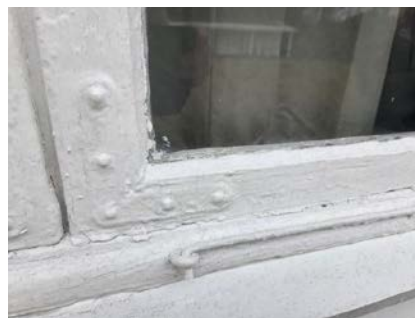
TG 2 Dører

Stedvis utskiftninger må beregnes.

Kostnadsestimat: 20 000 - 100 000

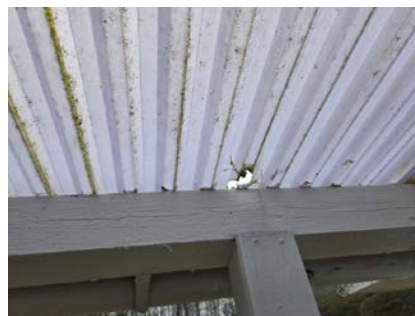
TC 2 Balkonger, terrasser og rom under balkonger

- Vær oppmerksom på denne risikoen, overvåk tilstanden og undersøk dette nærmere, helst med hjelp av en fagkyndig.

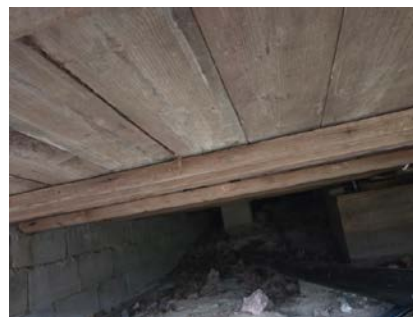
Målt fuktverdier i trevirke/14 vektprosent.

Trevirke nær gulv med synlig råteskader i trevirke. Himling med stedvis manglende isolasjon. Tiltak må beregnes.

- Det er påvist synlig fuktighet på mur/gulv i kjeller.
- Det er påvist synlige fukt/råteskader i treverk i underetg./kjeller, hulltaking er derfor ikke nødvendig

- Det må foretas tiltak for å utbedre årsak til fukt-/råteskadene samt utbedre råteskadene
- Det må foretas tiltak for å redusere/begrense fuktgjennomtrenging inn i kjeller.

Tiltak må beregnes. Utvendig utbedring av fuktsikring må beregnes. Det anbefales etablere grunnvanns pumpe for å håndtere grunnvann fra kjeller.

Kostnadsestimat: 100 000 - 200 000

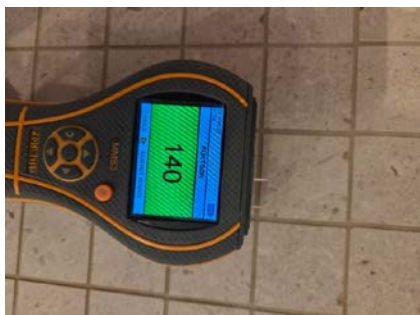
Ingen unormale fuktverdier ble målt på bad ved bruk av fuktindikator i våtsoner.

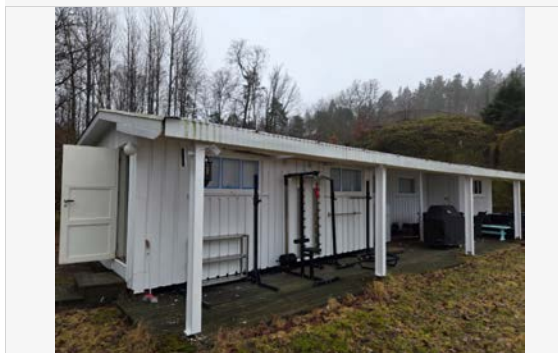
Anneks

Yttervegger i bindingsverk tekket med stående trepanel. Overbygget terrasse med lett tak i plastplater. Ukjent hvordan terrasse er fundamentert til grunn. Synlig vær slitasje på bygningselementer som vurderes som normalt sett med tanke på alder.

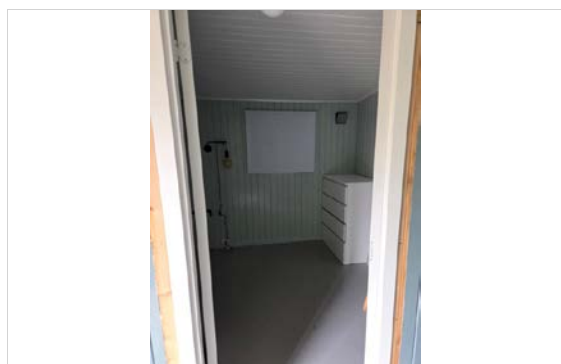
Innvendig overflater består av panel og malt overflater. Malt belegg og gulvbord på gulvflater. De fleste overflater malt de senere år.

Vinduer består av enkle vinduer med rammer og karmen i malt trevirke fra byggeår.

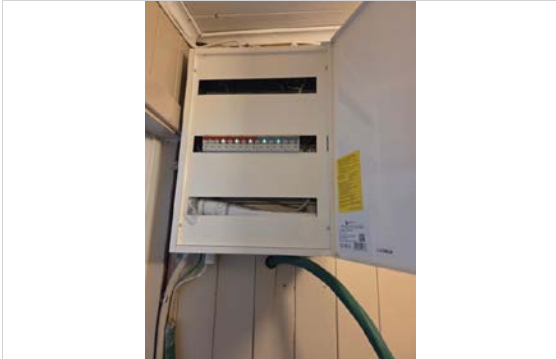
Innlagt strøm. Nytt el-skap med automat sikringer. Fremlagt ny el-tilførsel, men ikke tilkoblet el-skap. Obs på noe gjenstående arbeider.

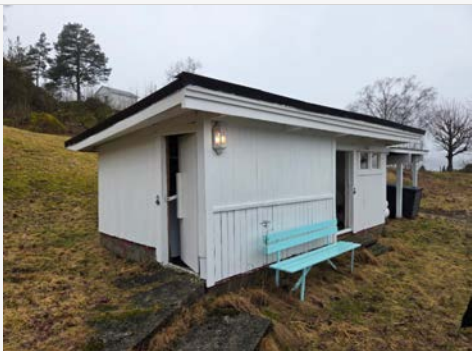
Båthuset

TG 2.

Bygget er ikke tilstandsvurdert ihht Forskrift til avhendingslova og NS3600. Dette er kun en enkel beskrivelse.
