A.K. Blix veg 30, 2214 KONGSVINGER

**Fin og arealeffektiv 2-roms i 1.etg.
med enkel adkomst**

Tilstandsrapport

BOLIGBYGG MED FLERE BOENHETER

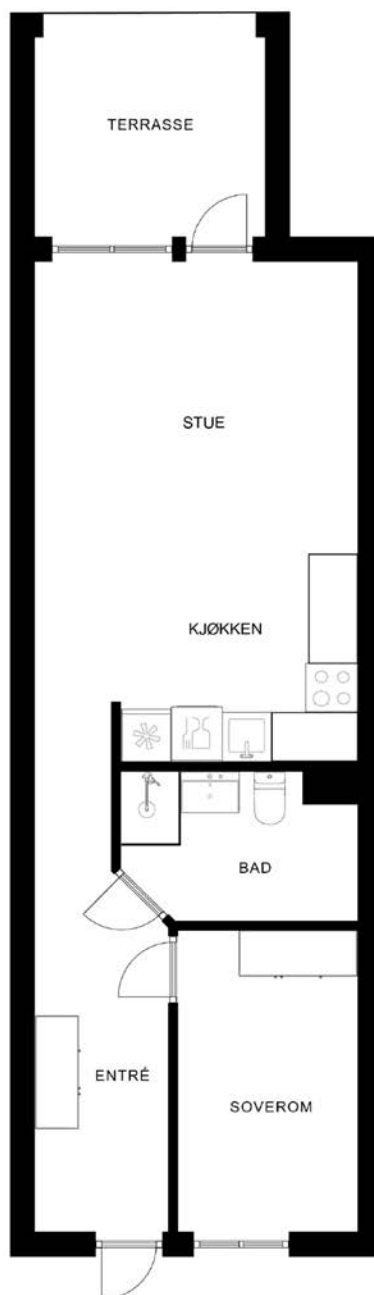
Plantegning

Plantegningen er ikke målbar, og noe avvik kan forekomme. Megler/selger tar ikke ansvar for ev. feil.
Innredning og faste installasjoner kan avvike fra den faktiske innredningen.

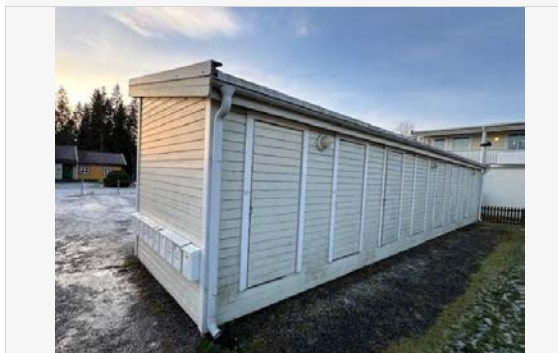
Bod

Bodanlegg i rekke. Fundamentert på betongplate. Vanlig uisolert bindingsverkskonstruksjon i tre med utvendig malt liggende panel. Pulttak tekket med papp. Forkantblekk, takrenner og nedløp i lakkert stål. Malt låsbar plankedør. Innvendig tette skillevegger.
