Schous plass 5, 0552 OSLO

**3-roms selveier med vestvendt balkong og heis | Gjennomgående planløsning og god standard | Sentral beliggenhet | V.v inkl.**

# Tilstandsrapport

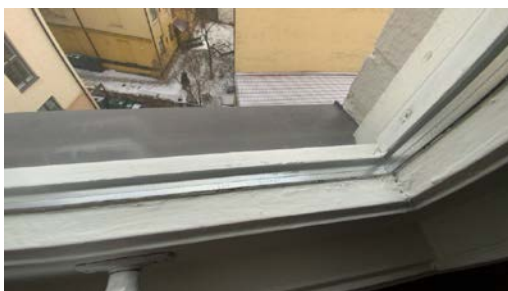
- Karmene i vinduer er slitte og det er sprekker i treverket.

Vinduer bærer preg av noe manglende vedlikehold og med tanke på alder, er gummipakninger sprøe og punktering kan være en mulighet.

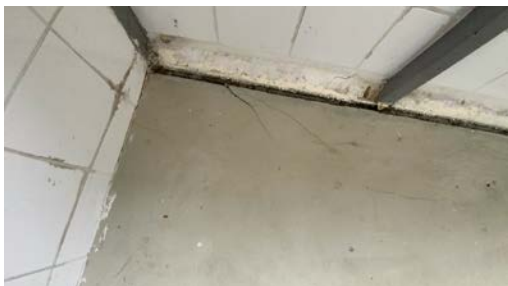
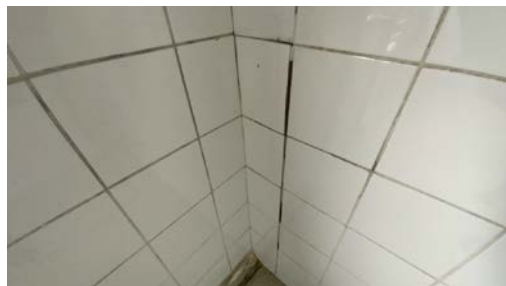
- Det er avvik:

Fliser må fjernes og vegger og gulv som er skadet må pusses opp på nytt. Dette for å unngå ytterligere skade på overflater og unødig fuktbelastning på betongen for terrassen.

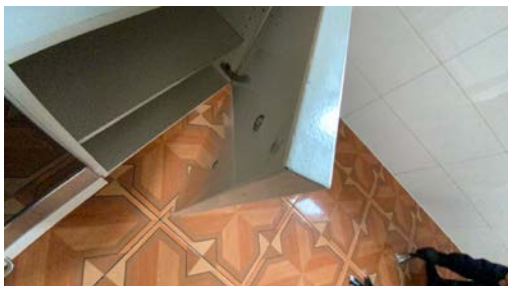
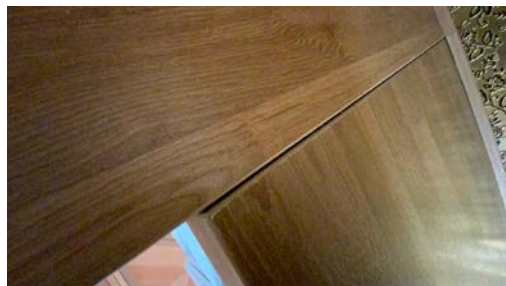
- Det er påvist skader på overflater/kjøkkeninnredning utover normal slitasjegrad.

Stedvis noen småskader på skapfronter. Mangler silikon i overgang mellom 2 kjøkkenplater.

Det anbefales å utbedre skader for å unngå videre utvikling. Dører kan males eller skiftes for å lukke avviket. Dersom skadene ikke utbedres, kan det føre til ytterligere forringelse av overflater og redusert levetid på kjøkkeninnredningen. Silikonere i skjøt mellom benkeplater for å unngå fukt og fuktskade over tid.
