Storfugllia 3, 2460 OSEN

**Moderne og vesentlig påkostet
Tindehytte (2021) med fantastisk
utsikt|Solrik tomt|Ski in/out til
flotte langrennsløyper!**

Befaringsdato: 02.07.2024 Rapportdato: 04.07.2024 Oppdragsnr.: 20243-1980 Referansenummer: TP6980

Autorisert foretak: Byggtakst Elverum AS Sertifisert Takstingeniør: Knut Roger Furuseth

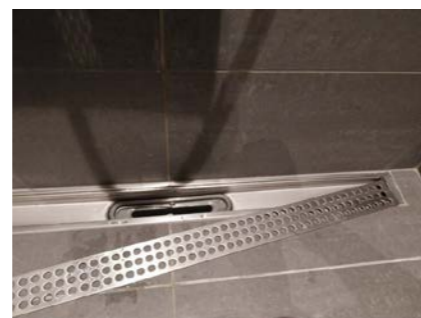
1. ETASJE > BAD

TG 1 Sluk, membran og tettesjikt

Slukmansjett eller smøremembran kunne ikke påvises ved valgte slukløsning. Ukjent fuktsikring under fliser, evt fuktsikring kan være utført med smøremembran, banemembran under påstøp. Fremlagt ferdigattest hvor uavhengig kontroll inngår som en del av dokumentasjonen.

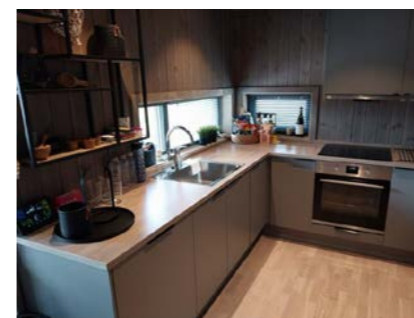
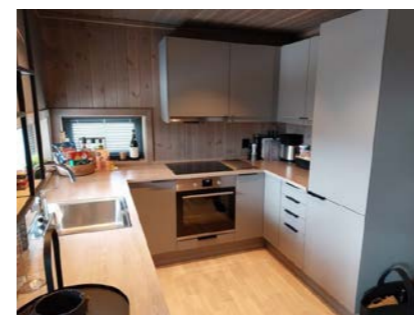
1. ETASJE > KJØKKEN

Kjøkken fra byggeår. Innredninger med laminerte fronter og skrog. Benkeplater i laminat. Oppvaskkum i metall. Trepanel over benker. Integreerte løsninger med stekeovner, induksjonstopp, oppvaskmaskin og kjølfrysenskap. Ventilator med avkast via yttervegg. Kjøkkenet med lekkasjevakt og komfyrvakt.
