Storfugllia 3, 2460 OSEN

**Moderne og vesentlig påkostet  
Tindehytte (2021) med fantastisk  
utsikt|Solrik tomt|Ski in/out til  
flotte langrennsløyper!**

Befaringsdato: 02.07.2024 Rapportdato: 04.07.2024 Oppdragsnr.: 20243-1980 Referansenummer: TP6980

Autorisert foretak: Byggtakst Elverum AS Sertifisert Takstingeniør: Knut Roger Furuseth

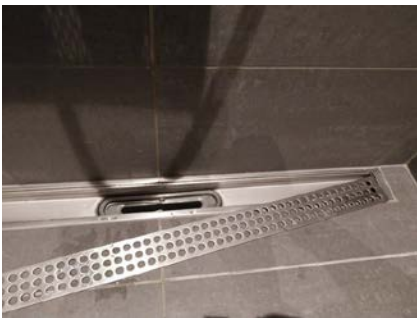
Flislagt gulv med flissokkel. Elektrisk gulvvarme. Gulv med nedsenk og lokalt fall i dusjnise. Fuget lekkasjesikring ved terskel. Høydeforskjell sluk/terskel ble målt til 55 mm (35 mm på gulv foran terskel), fremstår å tilfredsstillende krav i teknisk forskrift TEK17 (vanntett sjikt på minst 25 mm over det ferdige gulvet på alle ytterkanter, ved døråpning minst 15 mm over det ferdige gulvet).

Slukmansjett eller smøremembran kunne ikke påvises ved valgte slukløsning. Ukjent fuktsikring under fliser, evt fuktsikring kan være utført med smøremembran, banemembran under påstøp. Fremlagt ferdigattest hvor uavhengig kontroll inngår som en del av dokumentasjonen.

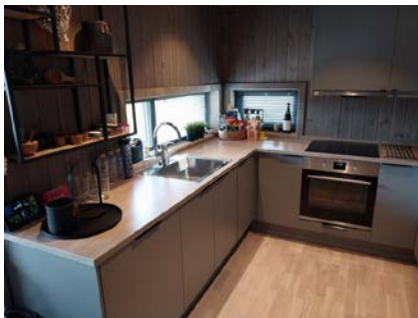
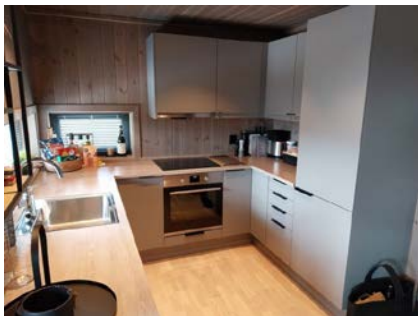
### 1.ETASJE > KJØKKEN

Kjøkken fra byggeår. Innredninger med laminerte fronter og skrog. Benkeplater i laminat. Oppvaskkum i metall. Trepanel over benker. Integreerte løsninger med stekeovner, induksjonstopp, oppvaskmaskin og kjølfrysenskap. Ventilator med avkast via yttervegg. Kjøkken med lekkasjevakt og komfyrvakt.
