# Sjådamveien 30B

Attraktiv vertikaldelt tomannsbolig med carport.

Befaringsdato: 18.11.2025

Rapportdato: 20.11.2025

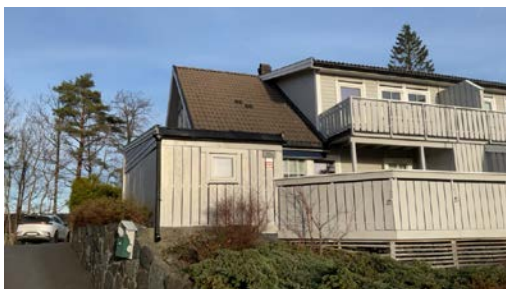
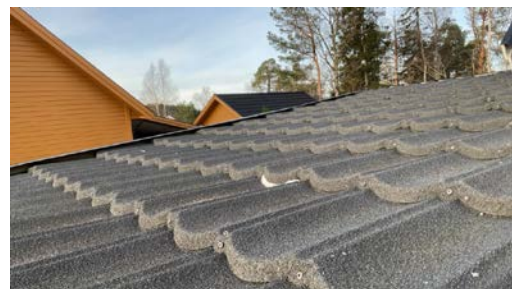
- Overvåk tilstanden jevnlig. For å få tilstandsgrad 0 eller 1 må tekingen skiftes ut, men tidspunktet for når dette er nødvendig er vanskelig å si noe om.

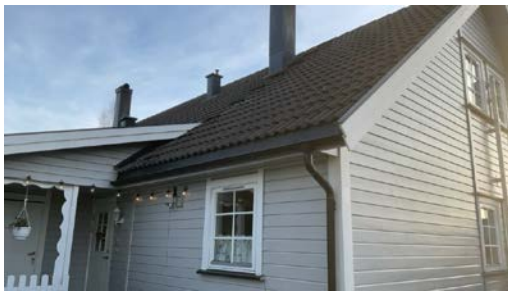
### Nedløp og beslag

Takrenner og nedløp av plastbelagt stål.

Det bør vurderes å montere snøfangere for å redusere risikoen for snø- og isras, som kan medføre fare for personskade eller skade på eiendom.

Renner, nedløp og beslag bør følges opp jevnlig, da mer enn halvparten av forventet brukstid er passert. Manglende vedlikehold kan føre til lekkasjer og følgeskader på bygningen.

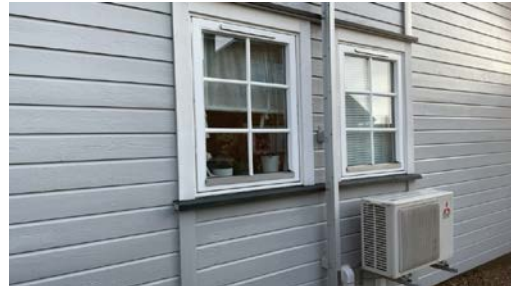
Vinduer med begrenset gjenværende levetid.

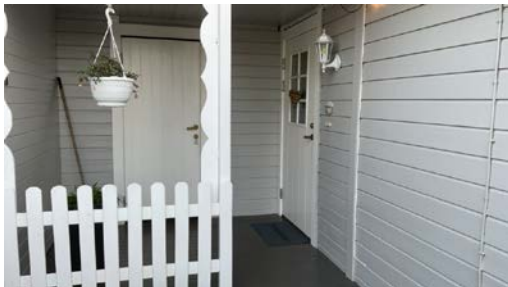
## TG 1 Dører

Det er malte ytterdører. Det er nyere terrassedør og balkongdør.

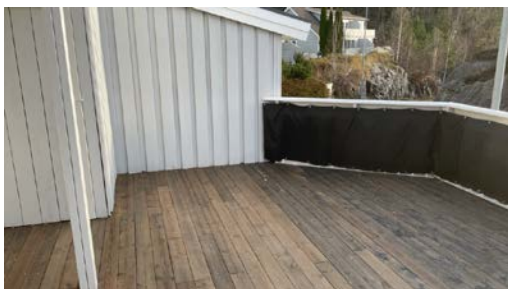
## TG 2 Terrasse

Det er terrasse i trekonstruksjon, delvis overbygd. Det er en utebod på ca. 2 kvm. på terrassen.

- Det er ikke krav om utbedring av rekkverkshøyde opp til dagens forskriftskrav.

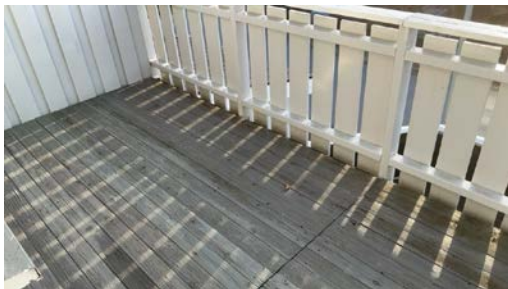
## TG 2 Balkong

Det er balkong i trekonstruksjon.

Værslitt og oppsprukket trevirke bør utbedres eller skiftes ut for å hindre videre forringelse og redusere risiko for råte og skader.

Tettesjikt/membran bør vurderes skiftet ut, da mer enn halvparten av forventet brukstid er passert, for å unngå risiko for vanninntrenging og skjulte fuktskader i konstruksjonen.

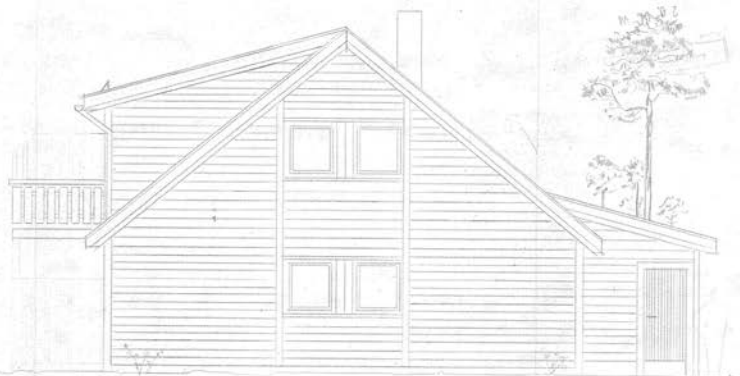
ØST

gavl mot vest er speilvendt identisk
