Festningsveien 12A og B, 1940 BJØRKELANGEN

**Velholdt og påkostet enebolig med  
hybel, dobbelgarasje,  
smarthussystem og solfangere.  
Grenser mot skog og vid utsikt.**

Befaringsdato: 17.08.2022

Rapportdato: 04.10.2022

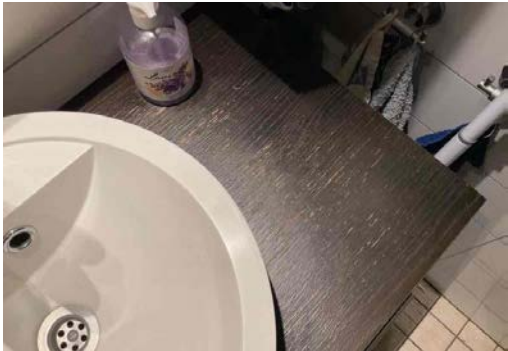
Slitt plate

Servantskap med slette fronter, laminat plate og toppmontert servant. Gulvstående toalett, dusjkabinett og opplegg for vaskemaskin.

**Vurdering av avvik:**  
• Det er avvik:  
Plate på servantskap i hybel med slitasje/bruksmerker.

Våtrom > Sanitærutstyr og innredning > Bad/ vaskerom: Servantskap med slette fronter, laminat plate og toppmontert servant. Gulvstående toalett, dusjkabinett og opplegg for vaskemaskin. Det er avvik: Plate på servantskap i hybel med slitasje/ bruksmerker. Tiltak: Det bør påregnes overflatebehandling av plate.

Det er avvik:  
Plate på servantskap i hybel med slitasje/bruksmerker.

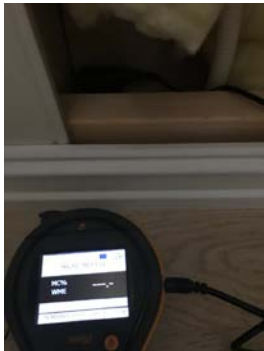
Hulltaking er foretatt, uten å påvise unormale forhold.  
Målt i vegg bak dusjsone.  
Det er opplyst fra eier at det er montert vannstoppsystem i vegg bak blandedbatteri til dusj.

Ingen utslag på fuktmåling.
