# Stilren, moderne og strøken funkis-bolig fra 2020! Høy standard | 252m<sup>2</sup> | Dobbel garasje!

# Tilstandsrapport

gnr. 23, bnr. 934

Befaringsdato: 19.06.2025

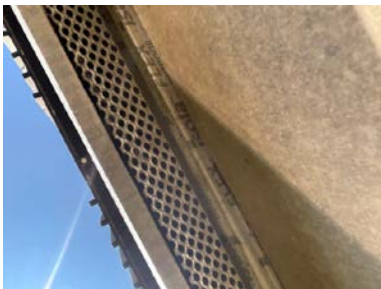
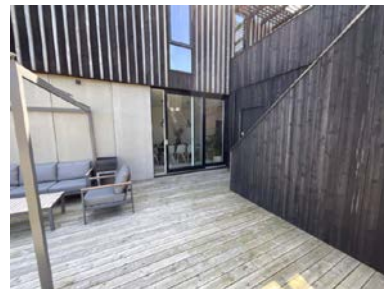
- Lokal utbedring bør foretas for å øke avstanden mellom terreng og bordkledning.

Kledning som står nærme terrenget vil ha økt behov for maling og med fare for fukt og råte i kledningen og bakenforliggende konstruksjoner.

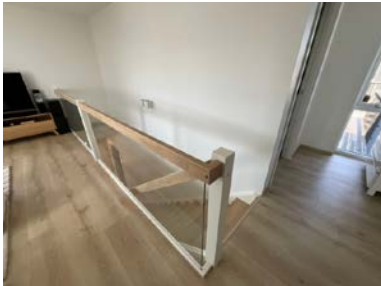
- Håndløper må monteres på vegg for å tilfredsstille krav på byggetidspunktet.

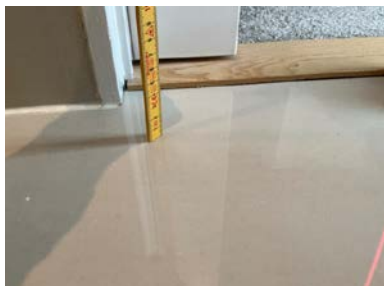
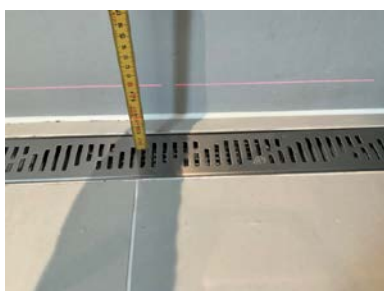
- Det er påvist avvik i krav til høydeforskjell/fall-løsning på våtrommet.
- Krav til fall er ikke oppfylt og gulvet er tilnærmet flatt (har ikke motfall).
- Gulvet mangler oppkant ved dør eller jevnt fall til sluk. (Fall på hele rommet på 1:100).

Kravet om at lekkasjevann skal ledes til sluk, betyr at det ferdig utførte våtromsgulvet må være utformet uten motfall til sluk fra alle steder der det kan forekomme lekkasjevann.

- Et bad med manglende/reduert fall til sluk blir mindre funksjonelt og sikkert for brukeren. Dette kan medføre stående vann på gulvet, vann som ikke ledes effektivt til sluket, økt risiko for at vann renner ut av rommet og redusert sklisikkerhet på gulvet.

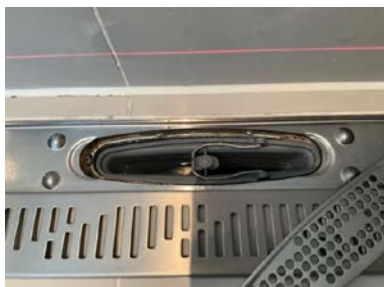
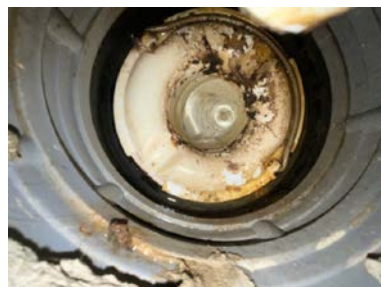
## 2. ETASJE > BAD

### TG 1 Sluk, membran og tettesjikt

Det er slukrenne ved vegg i dusjsone og plastsluk under badekaret. Det er smøremembran med ukjent utførelse.

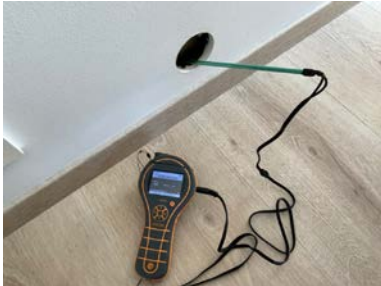
## 1. ETASJE > VASKEROM

- Det er påvist avvik i krav til høydeforskjell/fall-løsning på våtrommet.
- Krav til fall er ikke oppfylt og gulvet er tilnærmet flatt (har ikke motfall).
- Gulvet mangler oppkant ved dør eller jevnt fall til sluk. (Fall på hele rommet på 1:100).

Kravet om at lekkasjevann skal ledes til sluk, betyr at det ferdig utførte våtromsgulvet må være utformet uten motfall til sluk fra alle steder der det kan forekomme lekkasjevann.

- Et bad med manglende/reduert fall til sluk blir mindre funksjonelt og sikkert for brukeren. Dette kan medføre stående vann på gulvet, vann som ikke ledes effektivt til sluket, økt risiko for at vann renner ut av rommet og redusert sklisikkerhet på gulvet.

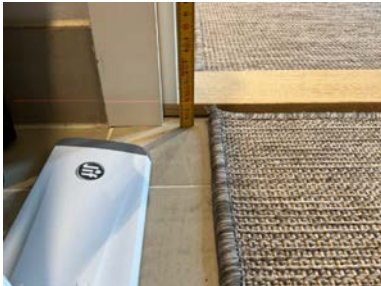
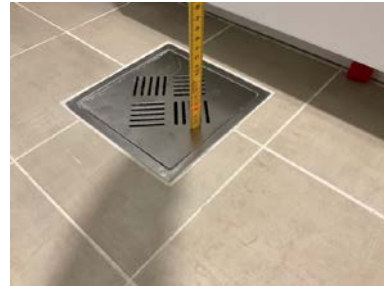
## 1. ETASJE > VASKEROM

### TG 1 Sluk, membran og tettesjikt

Det er plastsluk og smøremembran med ukjent utførelse.

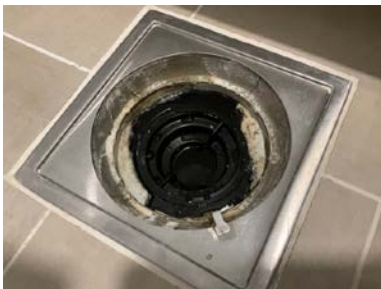
## 1. ETASJE > VASKEROM

### TG 1 Sanitærutstyr og innredning

Hulltaking er foretatt uten å påvise unormale forhold. Hulltaking er foretatt i gangen. Fuktivotemåling (vekt%) i konstruksjonen ble målt til under 6. Hulltaking gir begrenset adgang til visuell kontroll/måling av et lokalt område på badet, og det kan dermed ikke med sikkerhet utelukkes at det foreligger skjulte avvik eller skader i øvrige deler av konstruksjonen.

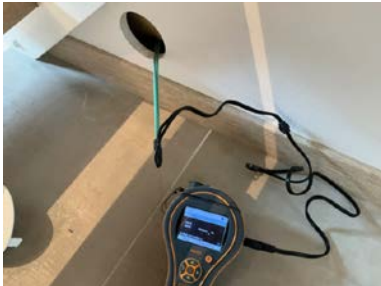
## 1. ETASJE > BAD

- Det er påvist avvik i krav til høydeforskjell/fall-løsning på våtrommet.
- Krav til fall er ikke oppfylt og gulvet er tilnærmet flatt (har ikke motfall).
- Gulvet mangler oppkant ved dør eller jevnt fall til sluk. (Fall på hele rommet på 1:100).

Kravet om at lekkasjevann skal ledes til sluk, betyr at det ferdig utførte våtromsgulvet må være utformet uten motfall til sluk fra alle steder der det kan forekomme lekkasjevann.

- Et bad med manglende/reduert fall til sluk blir mindre funksjonelt og sikkert for brukeren. Dette kan medføre stående vann på gulvet, vann som ikke ledes effektivt til sluket, økt risiko for at vann renner ut av rommet og redusert sklisikkerhet på gulvet.

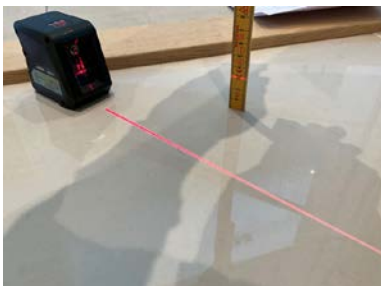
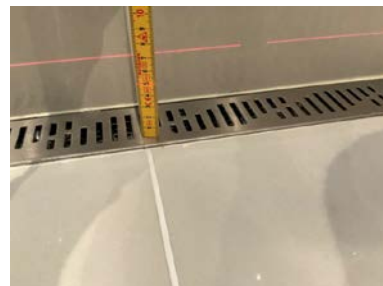
## 1. ETASJE > BAD

## 1. TG 1 Sluk, membran og tettesjikt

Det er slukrenne ved vegg i dusjonen og smøremembran med ukjent utførelse.

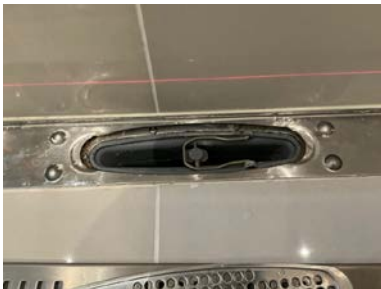
## 1. ETASJE > BAD

### 1. TG 1 Sanitærutstyr og innredning

Hulltaking er foretatt uten å påvise unormale forhold. Hulltaking er foretatt i soverom bak våtsone for dusjen. Fuktkvotemåling (vekt%) i konstruksjonen ble målt til under 6.

Hulltaking gir begrenset adgang til visuell kontroll/måling av et lokalt område på badet, og det kan dermed ikke med sikkerhet utelukkes at det foreligger skjulte avvik eller skader i øvrige deler av konstruksjonen.

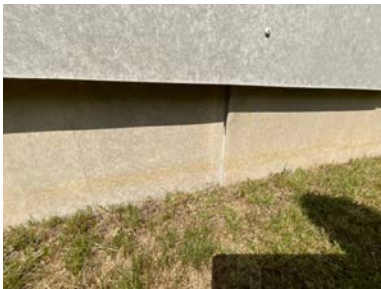
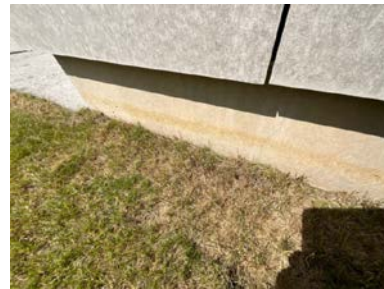
- Grunnmuren har sprekkdannelser.
- Det er registrert fritt eksponert isopor e.l.

Sannsynligvis er sprekke kun i overflatene.

- Synlig isolasjon må tildekkes på forsvarlig måte.

Løse plater bør festes slik at det ikke er tilgang for maur inn i boligen.
