Jernbanegata 4, 1850 MYSEN

**koselig leilighet i sentrum.
Balkong, garasjeplass og heis.**

Tilstandsrapport

Befaringsdato: 14.10.2024

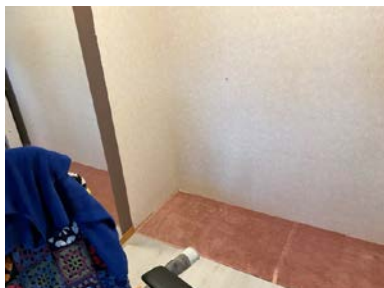
TG 2 Etasjeskille/gulv mot grunn

Etasjeskiller er av betongdekke.

- Målt høydeforskjell på over 15 mm gjennom hele rommet. Tilstandsgrad 2 gis med bakgrunn i standardens krav til godkjente måleavvik.

- Det ble foretatt kontroll på planhetsavvik ved hjelp av en punkt laser, målt ca. 21 mm avvik i stue og 9 mm i soverom. Lokalt ble det målt ca 8 mm over 2 meter i begge rom.

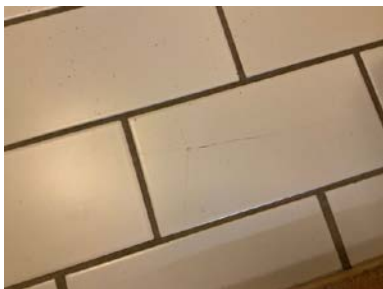
3. ETASJE > BAD/VASKEROM

TG 2 Sluk, membran og tettesjikt

- Det er påvist mangelfull/feil utførelse rundt rørgjennomføringer e.l. som gir fare for fukt i konstruksjonen i våtsone.
- Mer enn halvparten av forventet brukstid er passert på membranløsningen.
- Mer enn halvparten av forventet brukstid er passert på slukløsningen.

- Over halvparten av forventet brukstid på tettesjikt og sluk er passert, og det er usikkert om tettesjiktet er rustet for dagens bruk, med utstrakt dusjing og vannsøl. Tilstand forutsetter derfor tett dusjkabinett med avløp til sluket. Det er dog ingen garantier, og det er usikkert når tettesjikt må skiftes ut.

- Ikke påvist klemt membranløsning i sluket befaringsdagen. Jevnlig rensing av sluket er viktig. Feil i tetting rundt sluket er den største årsaken til lekkasjer fra bad. Det er derfor viktig at ikke vannet blir stående over vannlåsen i sluket.

- Løsningen/utførelsen rundt rørgjennomføringer gir fare for fukt inn i konstruksjoner.
- Sluket må sjekkes og rengjøres jevnlig.
