Leiv Holthes veg 9A, 2066 JESSHEIM

**Eksklusiv enebolig med integrert  
dobbel garasje. Sentrumsnært!**

# Tilstandsrapport

Befaringsdato: 26.05.2025

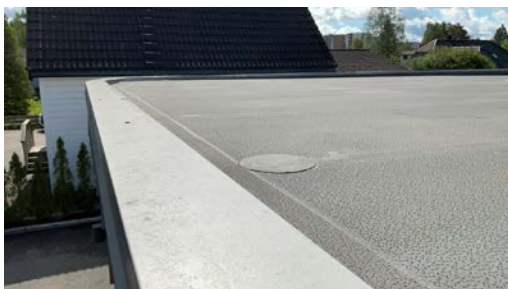
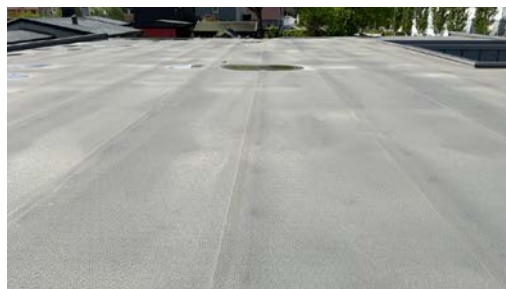
Taket er tekket med Protan. Sveiset pvc-membran. Pipebeslag og andre gjennomføringer i taktekkning er ikke kontrollert, dette anbefales på generell basis undersøkt. Gjennomføringer i taktekkning er svake punkt og risikoen for skader er høy. Siden taket (takkonstruksjon, taktekkning og skorstein) kun er observert fra takfot i stige, er vurderingen begrenset av dette. Det er ikke sikkerhetsmessig forsvarlig å bevege seg ut på taket. Selv om det ikke er avdekket skader under befaringen, betyr ikke dette at det ikke foreligger skader som en besiktigelse på taket kan avdekke. Vær oppmerksom på denne risikoen. En undersøkelse på taket kan utføres av en fagperson under tilstrekkelige sikkerhetsforhold.

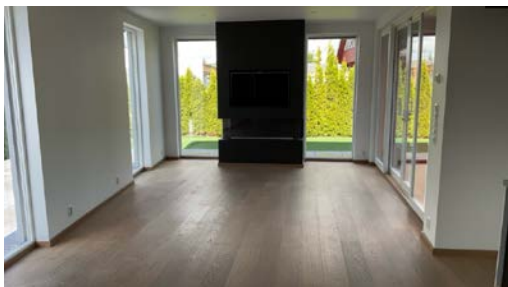
## TG 1 Etasjeskille/gulv mot grunn

Bygningen har støpt gulv på grunnen.

Skjevheter og høydeforskjeller i etasjeskillere er kontrollert med krysslaser. Det er ikke funnet nevneverdige avvik, kun mindre høydeforskjeller på ca. 5mm. Lokale større avvik kan likevel påregnes. Dette er ikke unormalt i denne type boliger. Etasjeskillerne synes å oppfylle sin tiltenkte funksjon.

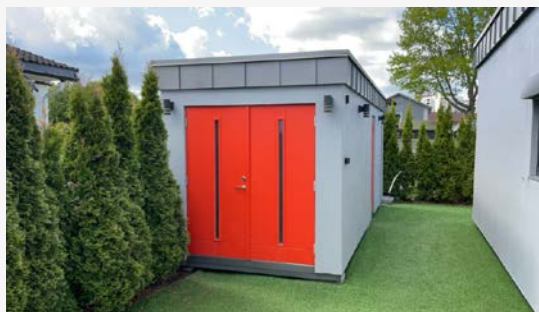
### Lekehus/bod

Bygningen har vedlikeholdsbehov.

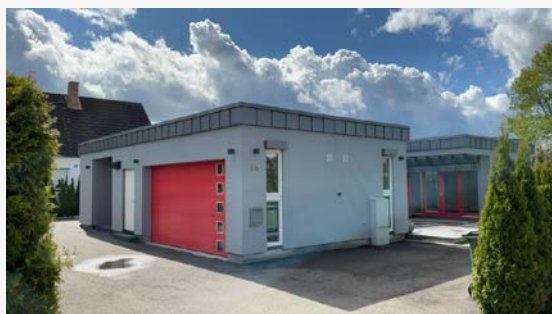
## Garasje

Garasjen er integrert i huset. Oppsatt på Støpt plate på mark. Isolert. Yttervegger har weber pussede plater/sementbaserte plater med glassfiberarmering. flatt tak i trekonstruksjoner. Taket er tekket med Protan, en sveiset pvc-membran. Det er vinduer med tolags-energiglass, bred leddport som har tolags-energiglass på en side. Det er fliser på gulv, med slakt fall mot port. Malte glatte flater på vegger og i himling. Oppvarming med panelovner. Det er montert skap for propanbeholder. Garasje, uthus o.l. er ikke teknisk vurdert på linje med bolighuset. Tilstandsgrad er derfor ikke angitt.
