aktiv.

Heimdalsvegen 22A, 7080 HEIMDAL

**Koselig 2-roms leilighet fra 2006 i  
toppetasjen | Ingen  
dokumentavgift | P-kjeller | Solfyllt  
balkong med utsikt**

# Tilstandsrapport

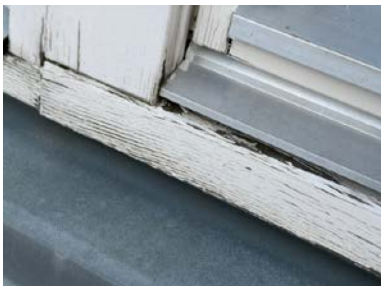
- Det er påvist tegn på innvendig kondensering av enkelte vindusglass.
- Karmene i vinduer er slitte og det er sprekker i trevirket.

Utvendige slitasjer.

Overflatebehandling bør utføres. Eier opplyser at vedlikehold av vinduer er borettslagets ansvar.

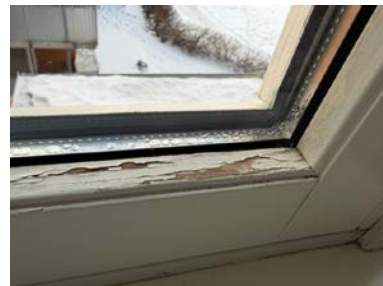
Kondensmerker innvendig.

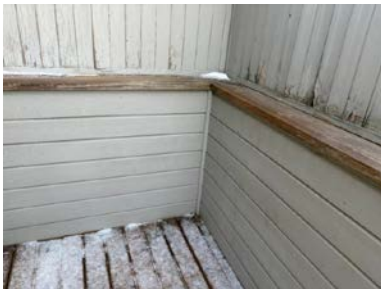
Det registreres stedvis fuktskader på rekkverk.

Rekkverk/ levegg med synlige skader.

- Det må foretas tiltak for å lukke avviket.
- Tidspunkt for utskiftning av tettesjikt/membran nærmer seg ut ifra alder på dagens tekking.

Eier opplyser at vedlikehold av utvendige fasader er borettslagets ansvar.
