# Tilstandsrapport

📍 Dælenengata 40 D, 0567 OSLO

# gnr. 225, bnr. 73

## Boligbygg med flere boenheter - Byggeår: 1936

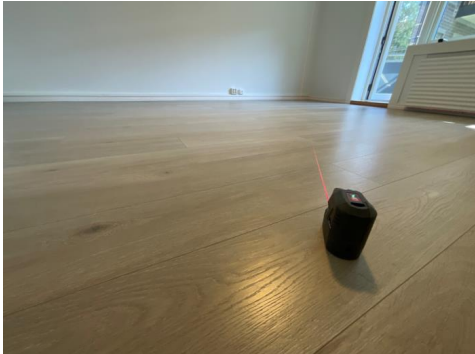
- Målt høydeforskjell på mellom 10 - 20 mm innenfor en lengde på 2 meter. Tilstandsgrad 2 gis med bakgrunn i standardens krav til godkjente måleavvik.
- Målt høydeforskjell på over 15 mm gjennom hele rommet. Tilstandsgrad 2 gis med bakgrunn i standardens krav til godkjente måleavvik.

Nivellering stue/kjøkken, avvik ca. 10-20 mm

- For å få tilstandsgrad 0 eller 1 må høydeforskjeller rettes opp. Ytterligere undersøkelser må foretas for å få kartlagt omfanget for utbedring.

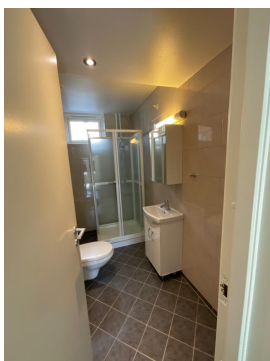
## ! TG 2 Overflater vegger og himling

Veggene har fliser. Taket er malt.

- Det er påvist at noen fliser har bom (hulrom under).
- Det er avvik:

Noe sår i fliser, ødelagt glasur mm

- Overflater må utbedres eller skiftes.
- Gjennomføre ytterligere undersøkelser og foreta utbedring av skade.
- Tiltak:

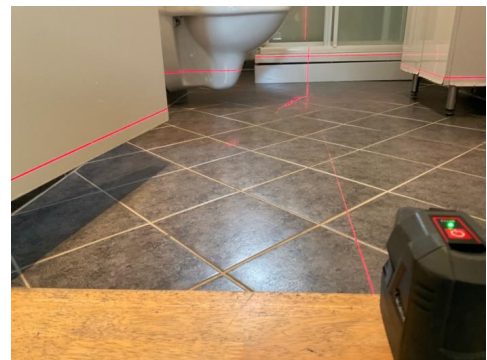
## ! TG 2 Overflater Gulv

Gulvet er flislagt. Rommet har elektriske varmekabler. Fall mot sluk er målt til ca. 10 mm.

- Det er påvist at noen fliser har bom (hulrom under).

- Overflater må utbedres eller skiftes.
- Gjennomføre ytterligere undersøkelser og foreta utbedring av skade.

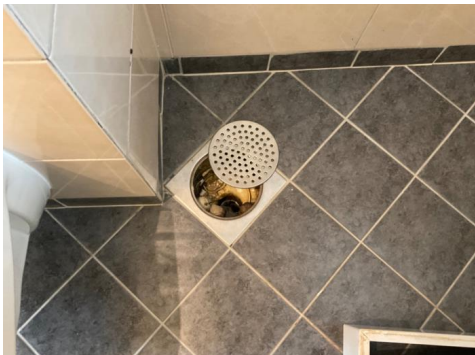
## ! TG 2 Sluk, membran og tettesjikt

Det er plastsluk og ukjent tettesjikt/membran.

- Mer enn halvparten av forventet brukstid er passert på membranløsningen.

- Overvåk tilstanden jevnlig. For å få tilstandsgrad 0 eller 1 må tettesjiktet skiftes ut, men tidspunktet for når dette er nødvendig er vanskelig å si noe om.

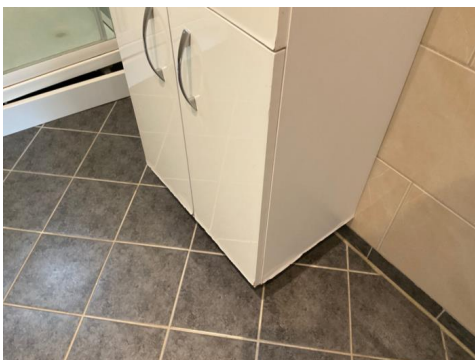
### ! TG 2 Sanitærutstyr og innredning

Rommet har innredning med nedfelt servant, veggmontert toalett, dusjkabinett og opplegg for vaskemaskin.

- Det er ikke påvist tilfredsstillende løsning for å synliggjøre lekkasje fra innebygget sistene.
- Det er påvist skader på innredning.

- Det må gjennomføres ytterligere undersøkelser.
- Det må gjøres tiltak for å lukke avviket.

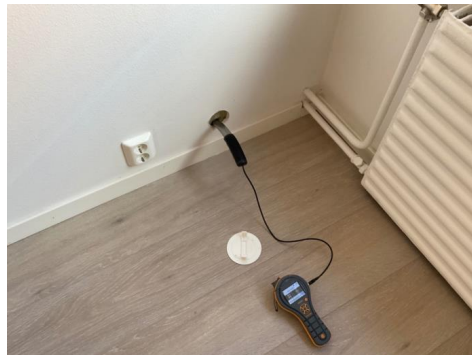
Hulltaking er foretatt uten å påvise unormale forhold. Hulltaking er foretatt i soverom.

Stålsvill, ingen anmerkninger på befaring

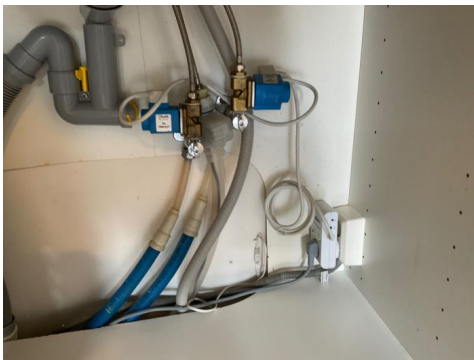
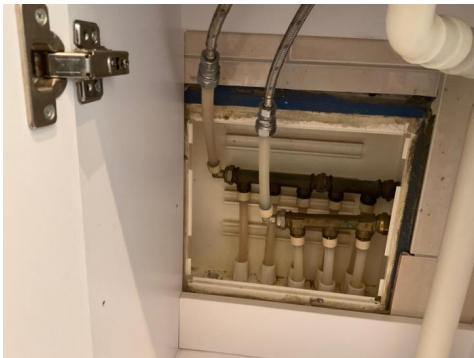
Innvendige vannledninger er av plast (rør i rør). Det er besiktiget i rørskap.
