Lys, luftig 3-roms med arealeffektiv planløsning og balkong

Dælenenggata 40D

Tilstandsrapport

BOLIGBYGG MED FLERE BOENHETER

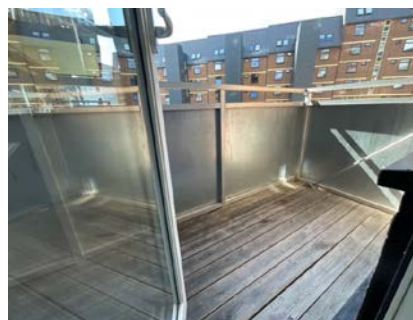
Vurdering av avvik:
• Det er værslitt/oppsprukket trevirke/trepaneler.

- Det må foretas tiltak for å lukke avviket.

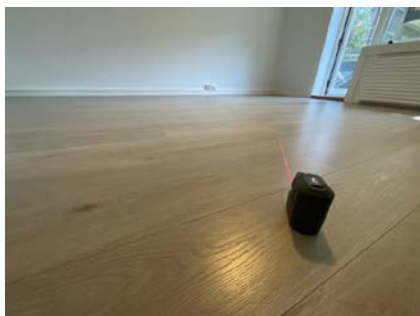
- Målt høydeforskjell på mellom 10 - 20 mm innenfor en lengde på 2 meter. Tilstandsgrad 2 gis med bakgrunn i standardens krav til godkjente måleavvik.
- Målt høydeforskjell på over 15 mm gjennom hele rommet. Tilstandsgrad 2 gis med bakgrunn i standardens krav til godkjente måleavvik.

Nivellering stue/kjøkken, avvik ca. 10-20 mm

- For å få tilstandsgrad 0 eller 1 må høydeforskjeller rettes opp. Ytterligere undersøkelser må foretas for å få kartlagt omfanget for utbedring.

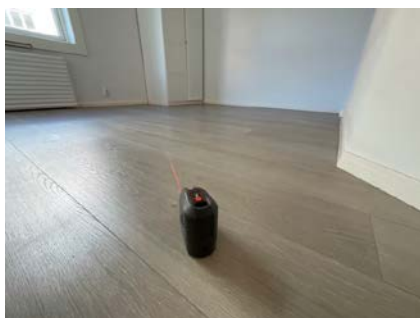
Nivellering soverom, avvik ca. 15-30 mm

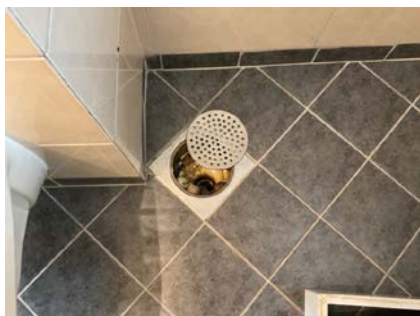
1 ETASJE > BAD/WC

📍 TG 2 Sanitærutstyr og innredning

- Det er ikke påvist tilfredsstillende løsning for å synliggjøre lekkasje fra innebygget sistene.
- Det er påvist skader på innredning.

- Det må gjennomføres ytterligere undersøkelser.
- Det må gjøres tiltak for å lukke avviket.

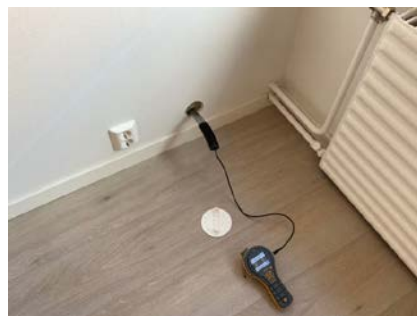
Hulltaking er foretatt uten å påvise unormale forhold. Hulltaking er foretatt i soverom.

Stålsvill, ingen anmerkninger på befaring
