Verditakst for landbrukseiendom

📍 Svartangveien 211, 3748 SILJAN

gnr/bnr 35/2

Oppdragsnr.: 18911-1245

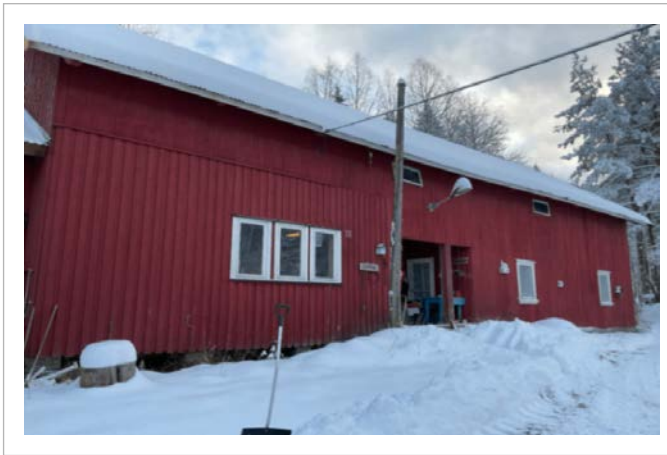
En del av 1.etasje har blitt innredet som butikklokalet, galleri/utstillingslokalet.
Delen er av nyere dato og er isolert.
I butikk er det plassbygget et tørkeskap med vann avskiller system.
Det er også en eldre kjøkkeninnredning i rommet samt en innbygget varmtvannsbereder.
Sikringsskap består av eldre porselens sikringer.

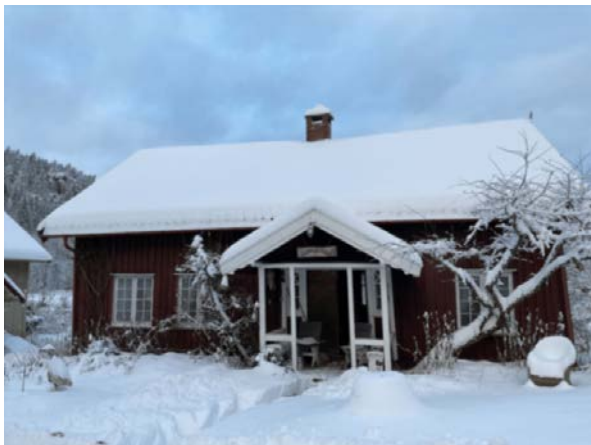
Gamlestua

Byggeår 1700 **Vedlikehold/rehab. år** 1996

- 0 Oppgraderinger Denne infoen er gitt av eier: 1996: Alt nytt elektrisk, nytt sikringsskap (tilførselen er fra våningshuset fra sørøstre hjørnekasse ved inngangsdør til soverom. Herfra går kabelen nedgravd til Gamlestua) 2008: Varmepumpe 2018: Lampe spisestue (Elektro 4) 2021: Utbedring av råte i kledning enkelte steder. 2022: Renovering av taket. Brukt de gamle taksteinene om igjen.

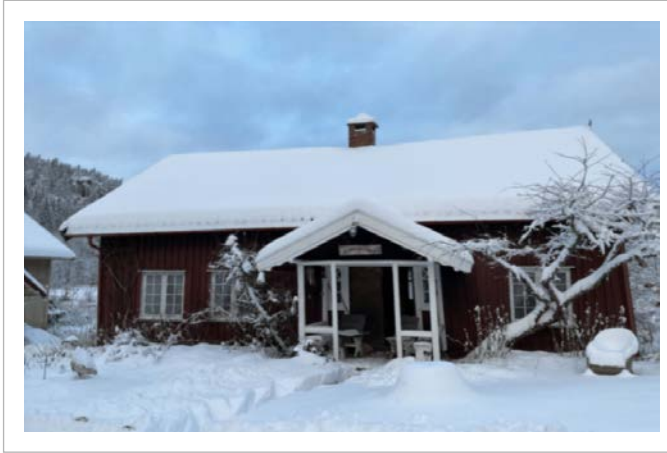
Det er oppført en eldre slagsteinspipe fra Moholt verk som er opplyst restaurert innvendig.

Det er opplyst at det ligger kaldtvann til bygget samt avløpsvann går til terreng.
Det elektriske anlegget er fra 19996 og har et mindre sikringsskap i 1.etasje

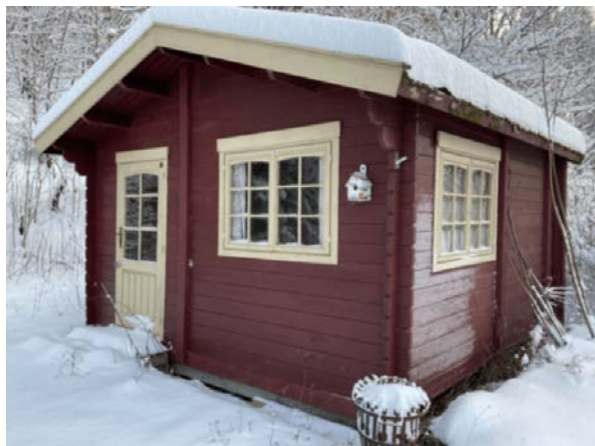
Hytte

Innvendig er et innredet et rom samt kjøkkenkrok.

Ingen vannløp.
