Hegdehaugsveien 11A, 0352 OSLO

**Lækker 2-roms leilighet med  
rolig beliggenhet –  
totalrehabilitert i 2020 – 40 kvm  
gulvareal – lave felleskostnader**

# Tilstandsrapport

## 2-ROMS LEILIGHET I 5.ETASJE:

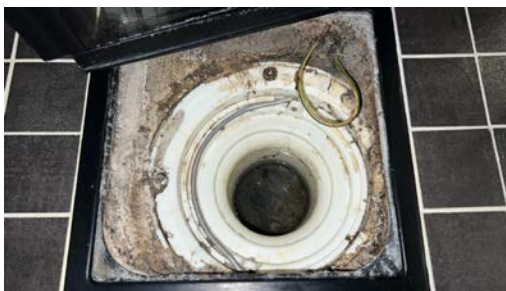
## 5. ETASJE > BAD

### 📌 TG 2 Sanitærutstyr og innredning

#### Vurdering av avvik:

- Det er ikke påvist tilfredsstillende løsning for å synliggjøre lekkasje fra innebygget sisterner.

Når det ikke finnes en løsning som synliggjør lekkasje fra en innebygget sisterner, kan en eventuell lekkasje bli liggende skjult over tid. Ved en eventuell lekkasje kan dette kan gi fuktbelastning på vegg- og gulvkonstruksjoner rundt sisternen uten at det oppdages tidlig.

Det anbefales å etablere en løsning som gjør lekkasje synlig, for eksempel via dreneringsåpning eller tilsvarende løsning i henhold til gjeldende TEK

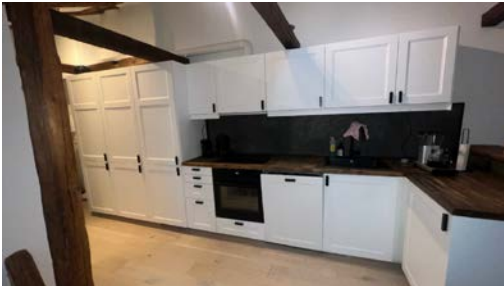
## 5. ETASJE > STUE/KJØKKEN

### TG 1 Avtrekk
