# Landbrukstakst

**Maren F. Sverdrups veg 65**  
**7990 Naustbukta**

Gnr: 95 Bnr: 6

**Rapport kode: 175696**  
**Opprettet: 29.08.2025**  
**Utskrift: 19.09.2025**

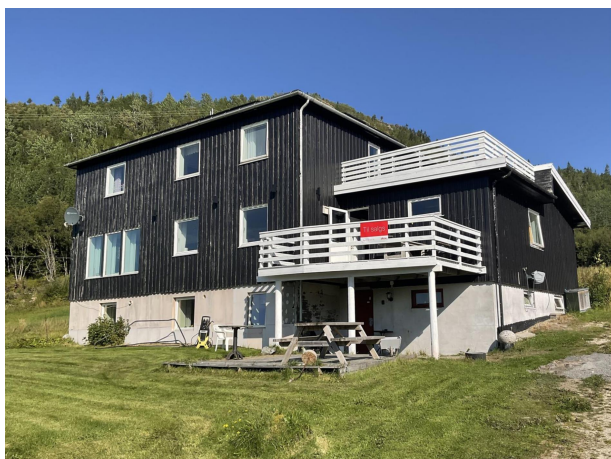
Enebolig er generasjonsbolig med 2 leiligheter i 1. og 2. etasje. Deler av underetasje er leilighet. Det henvises videre til tilstandsrapport.

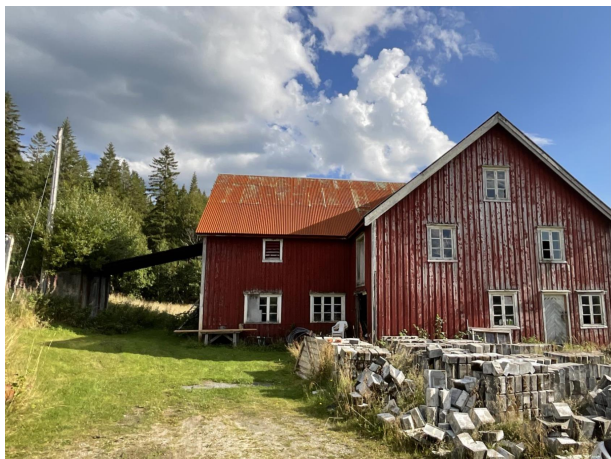
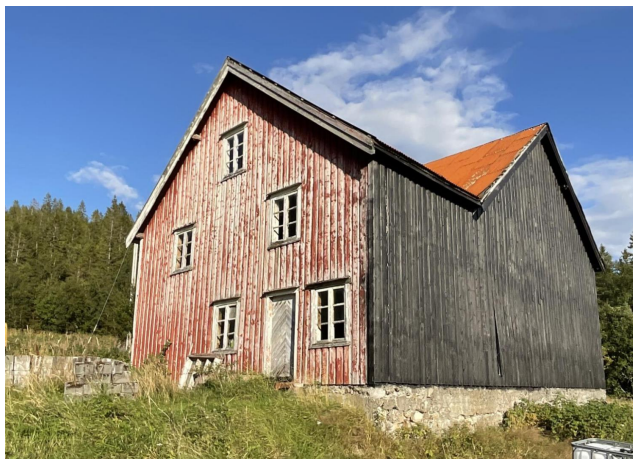
Eldre driftsbygning/fjøs/låve. Ikke hensiktsmessig driftsbygning i dag og passer best til lager/hensetningsplass. Grunnmur av betong/sparemur - registrert vesentlige sprekker/setninger. Trevegger med stående kledning - Skjevheter/fuktpåkjent/manglede vedlikehold. Saltak uten undertak, utvendig med rusten bølgeblikkplater.

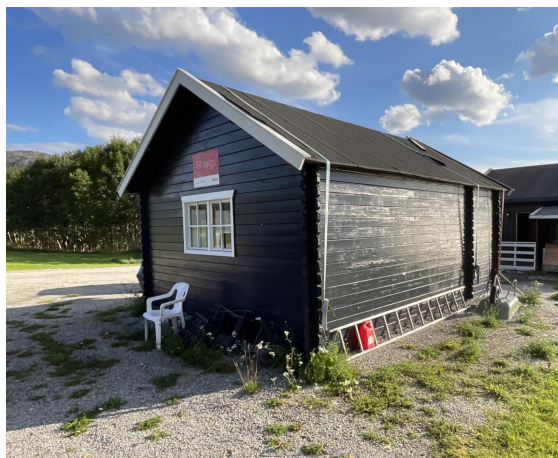
Uthus/utebod av enkelt malt laftebygg/tre. Saltak, utvendig tekt med asfaltapp.

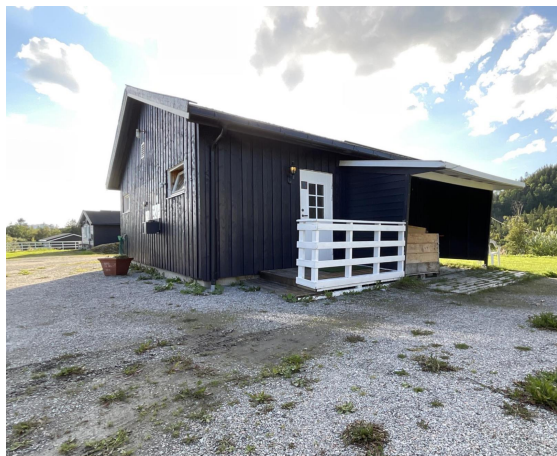
Servicehytte fundamentert på betongplate. Bindingsverk isolert, utvendig fasade av stående kledning. Saltak, utvendig tekt med asfaltapp.

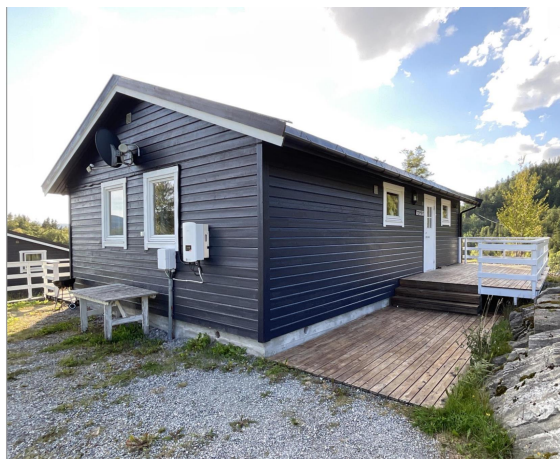
Toppen 1 hytte fundamentert på betongplate. Bindingsverk isolert, utvendig fasade av liggende kledning. Saltak, utvendig tekt med asfaltapp. Innredet med normal standard. Innlagt vann.

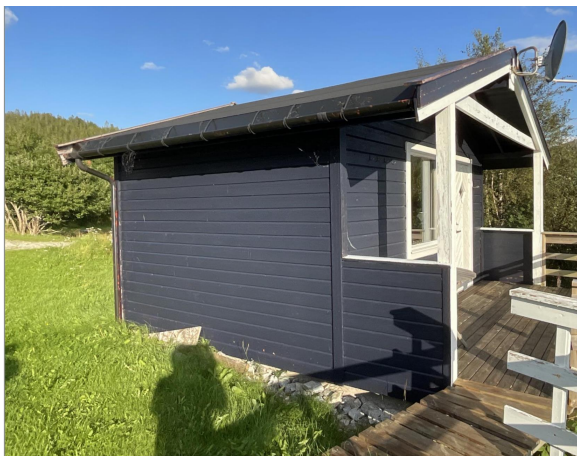
Lillebo 1 hytte fundamentert på betongplate. Bindingsverk i, utvendig fasade av liggende kledning. Saltak, utvendig tekt med asfaltapp. Innredet med normal standard.

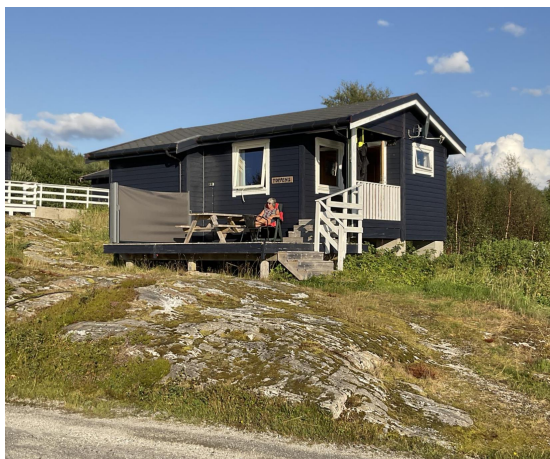
Toppen 2 hytte fundamentert på betongplate. Bindingsverk isolert, utvendig fasade av liggende kledning. Saltak, utvendig tekt med asfaltapp. innredet med normal standard. Innlagt vann.

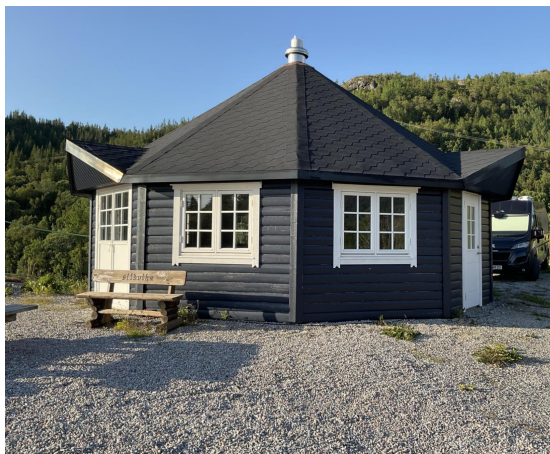
Grillhytte fundamentert på betongplate på grunn. Laftebygg av beiset tre, saltak tekt med asfaltapp.

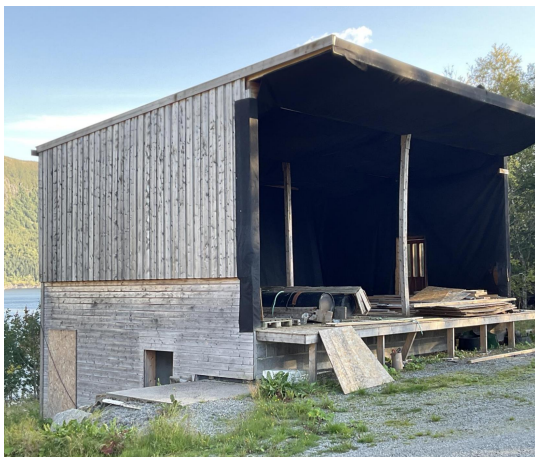
Betongdekke på grunn. Sanitært i u.etasje. Trevegger med liggende og stående kledning. Pulttak som er utvendig tekt med asfaltapp. Flere uferdigheter, 1.etasje er åpent bygg og således veldig utsatt for værskader. Bygning er helt begrenset kontrollert og anbefales å kle igjen åpning. Scene-etasje kan foreksempelvis innredes til annet utleiformål som kan gi avkastning.

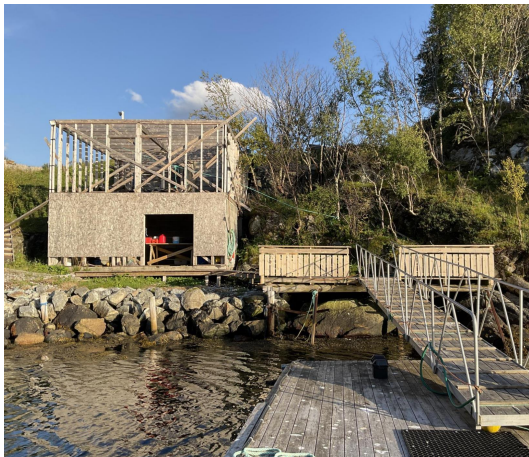
Betongdekke på grunn. Tomme rom uferdig i u.etasje. Trevegger med osb-plater vurderes revet, sjekke kvalitet på bindingsverk som har stått åpent i lang tid. Åpent bygg og således veldig utsatt for værskader. Bygning er helt begrenset kontrollert og anbefales å kontrollere om bygning/treverk er brukbart.
