Maren F. Sverdrups veg 65, 7990 NAUSTBUKTA

**Småbruk med etablert  
campingplass, småbåthavn og  
eiendom på over 370 mål.**

# Småbruk med etablert campingplass, småbåthavn og eiendom på over 370 mål.

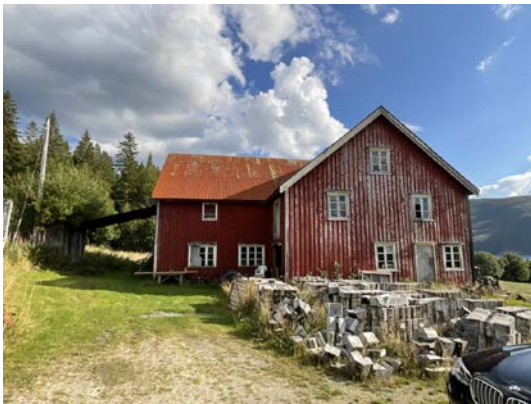
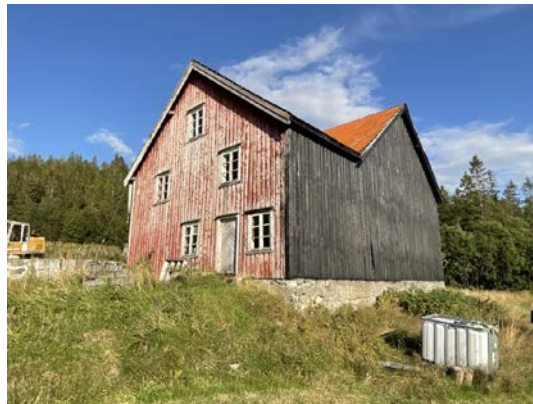
Eldre driftsbygning/fjøs/låve. Ikke hensiktsmessig driftsbygning i dag og passer best til lager/hensetningsplass. Grunnmur av betong/sparemur - registrert sprekker/setninger. Trevegger med stående kledning -Skjevheter/ fuktpåkjent/manglede vedlikehold. Saltak uten undertak, utvendig med rusten bølgeblekkplater. Bygningen er ikke tilstandsvurdert.

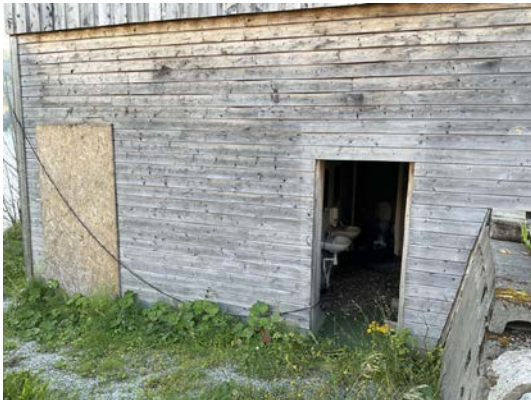
Manglende vedlikehold, mangel av dører

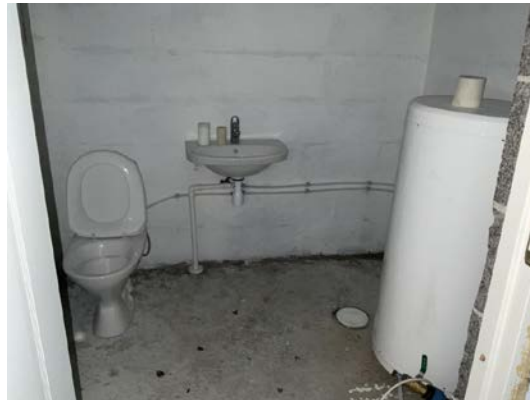
Div sanitært -ikke funksjonstestet

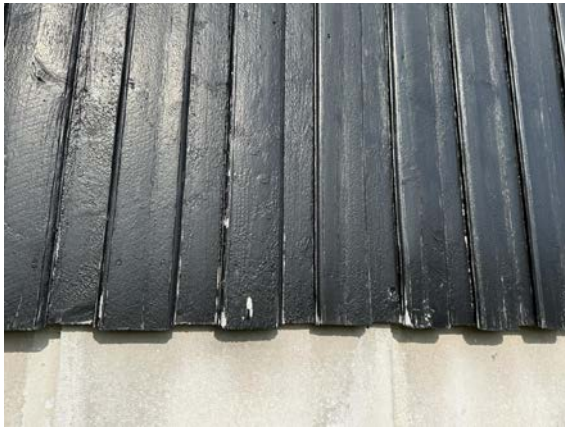
Stående profilert kledning. Registrert fuktpåkjenninger med flasse maling.

Fuktpåkjent med flasse maling

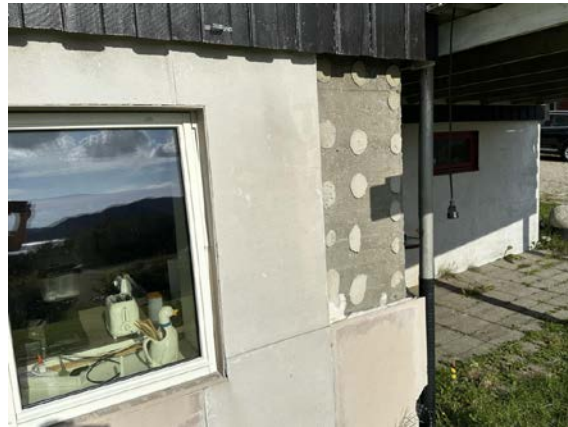
Stående profilert kledning. Registrert fuktpåkjenninger med flasete maling. Fasadeplate m/pålimt isoporplate har løsnet. Stedvis sprukket fasadeplater.

Fasadeplate m/pålimt isoporplate har løsnet.

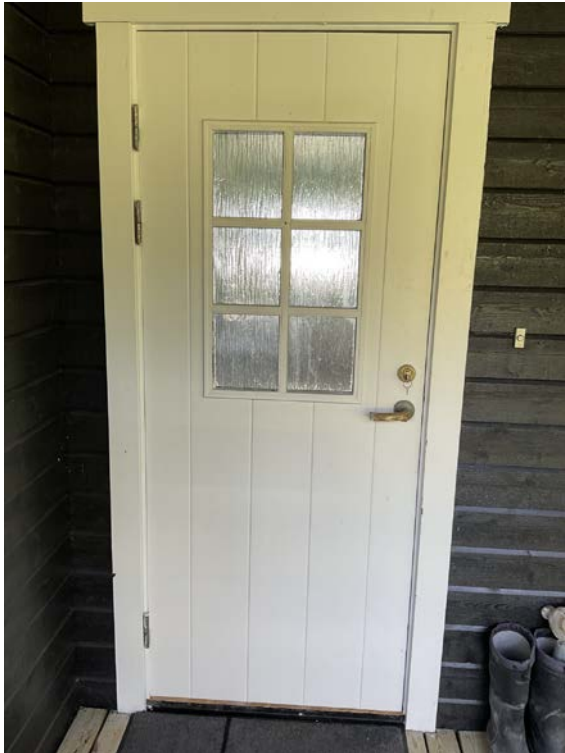
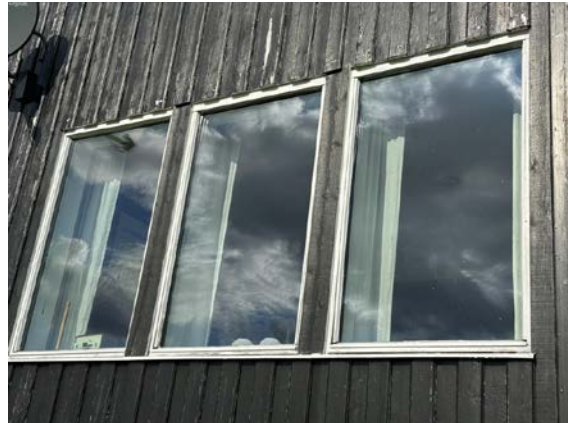
Vinduer fra 1984 og noen nyere. Eldre vinduer med fuktpåkjenninger/råte. Malt ytterdør til stue er utett.

Fuktpåkjente vinduer

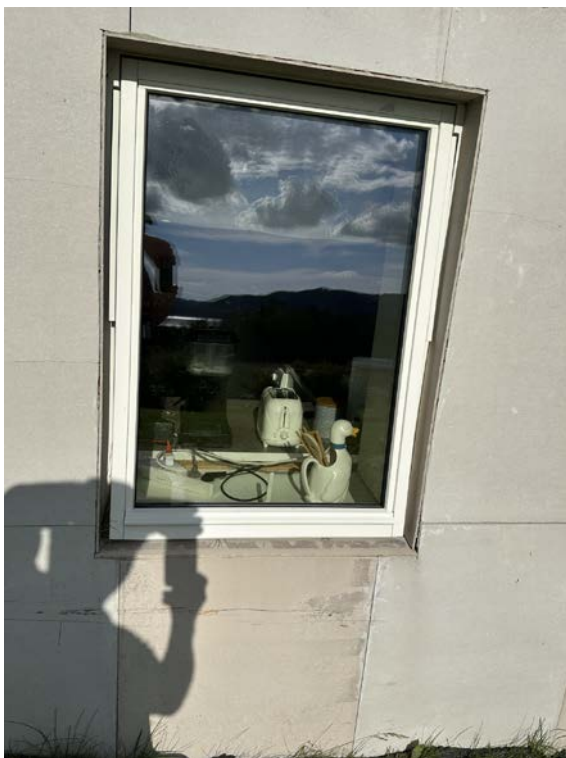
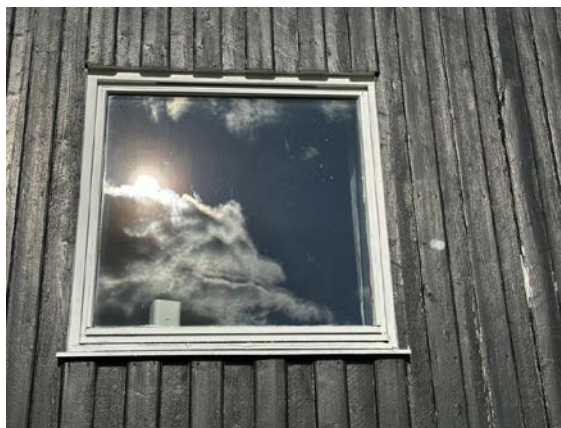
Fuktpåkjente vinduer

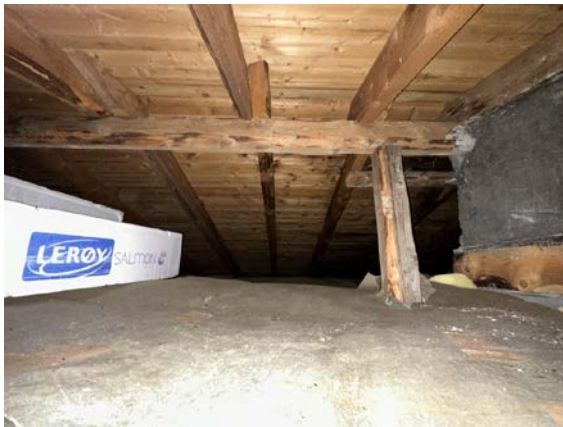
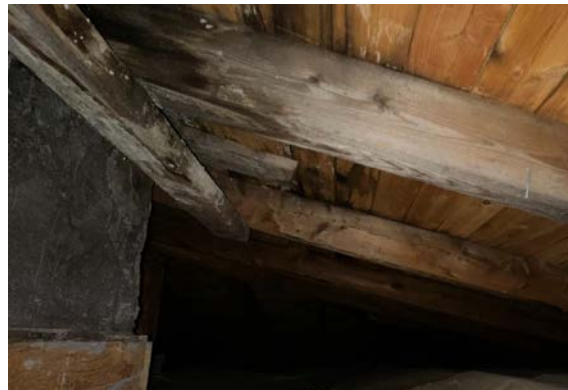
Valmtakkonstruksjon, av sperrer/åser/understøttelser på kaldloft. Inspisert kun fra luke pga lav høyde. Registrert eldre fuktpåkjenninger på kaldloft, men ikke indikert fukt ved besiktigele.

Eldre fuktpåkjenninger ved pipe

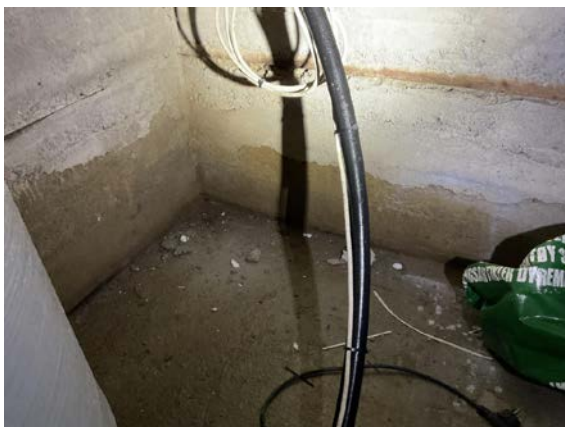
Fuktig gulv og grunnmur ved trykktank

Fuktig kjellergulv ved trykktank sm kondenserer, kan være kondens som forårsaker. Det anbefales å isolere vannrør og trykktank for mindre kondens.

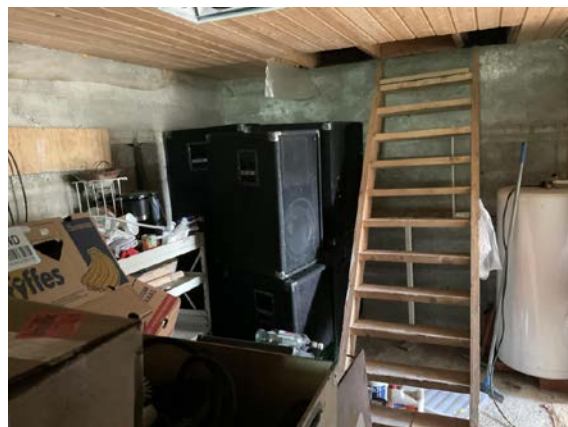
Mye lagret ting/utstyr

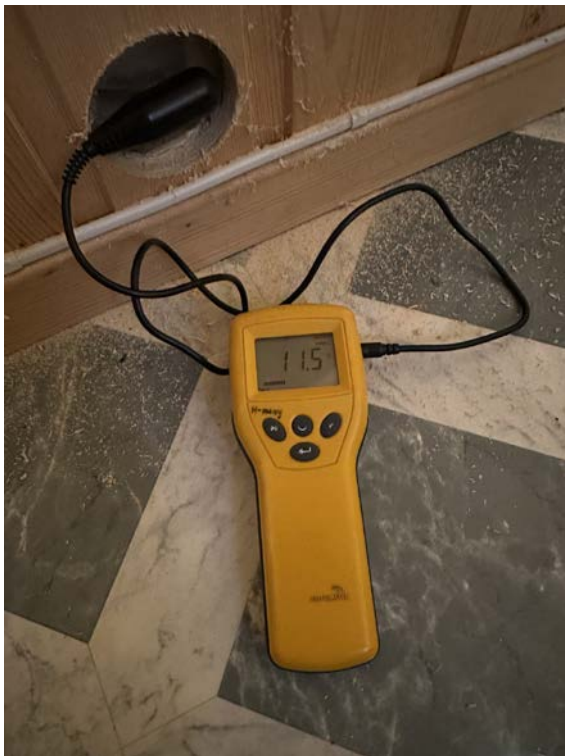
TG 1 er satt pga målt verdier fukt% i tilfeldig borrepunkt

Borret et tilfeldig hull under terreng inntil svill i soverom. Ikke indikert fukt./u.etasje ved borrepunkt

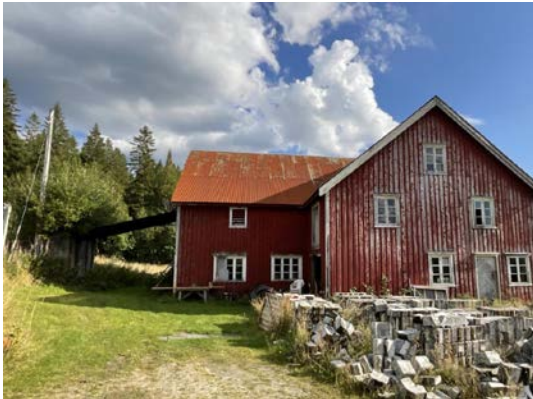
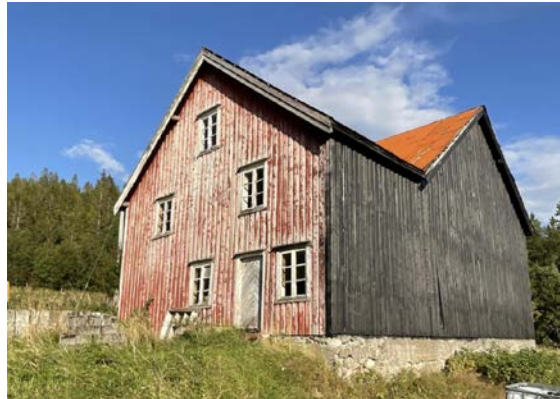
Eldre driftsbygning/fjøs/låve. Ikke hensiktsmessig driftsbygning i dag og passer best til lager/hensetningsplass. Grunnmur av betong/sparemur - registrert vesentlige sprekker/setninger. Trevegger med stående kledning - Skjevheter/fuktpåkjent/manglede vedlikehold. Saltak uten undertak, utvendig med rusten bølgeblekkplater.

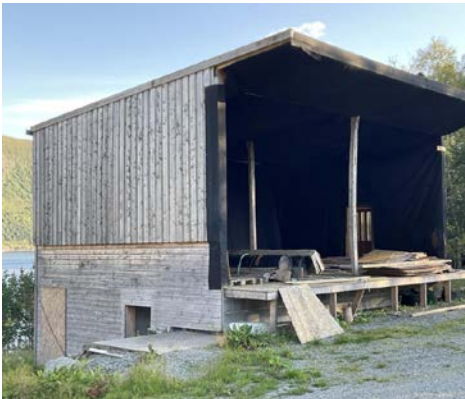
Betongdekke på grunn. Sanitært i u.etasje. Trevegger med liggende og stående kledning. Pulttak som er utvendig tekt med asfaltapp. Flere uferdigheter, 1.etasje er åpent bygg og således veldig utsatt for værskader. Bygning er helt begrenset kontrollert og anbefales å kle igjen åpning. Scene-etasje kan foreksempelvis innredes til annet utleformål som kan gi avkastning.

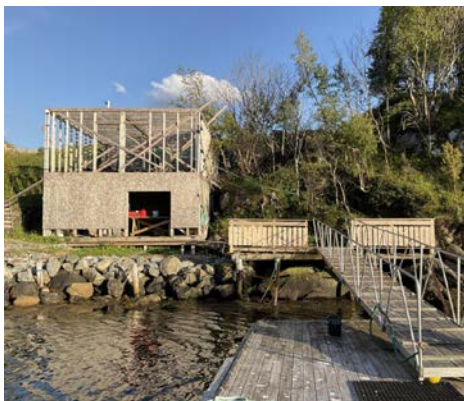
Betongdekke på grunn. Tomme rom uferdig i u.etasje. Trevegger med osb-plater vurderes revet, sjekke kvalitet på bindingsverk som har stått åpent i lang tid. Åpent bygg og således veldig utsatt for værskader. Bygning er helt begrenset kontrollert og anbefales å kontrollere om bygning/treverk er brukbart.
