## Biørnsborgbakken 2A

# Tilstandsrapport

- Boligbygg med flere boenheter
- Biørnsborgbakken 2 A, 3770 KRAGERØ
- KRAGERØ kommune
- gnr. 32, bnr. 277, snr. 6

Befaringsdato: 22.04.2025    Rapportdato: 23.04.2025    Oppdragsnr.: 15711-1918    Referansenummer: QD7866

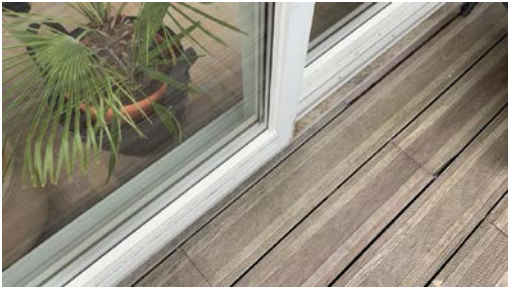
**Vurdering av avvik:**  
• Det er avvik:  
Dører med alders- og værslitasje.

**Konsekvens/tiltak**  
• Tiltak:  
Det må påregnes vedlikehold.

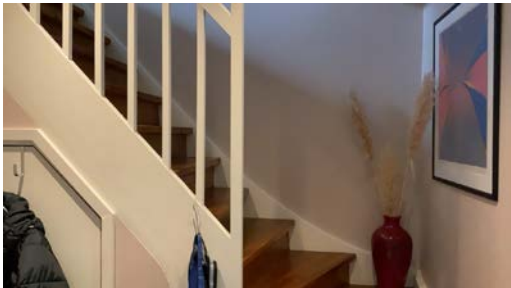
- Vurdering av avvik:**
- Åpninger i rekkverk er større enn dagens forskriftskrav til rekkverk i trapper.
  - Det mangler håndløper på vegg i trappeløpet.
  - Rekkverkshøyder er under dagens forskriftskrav til rekkverk i trapper.

- Konsekvens/tiltak**
- Håndløper må monteres på vegg for å tilfredsstille krav på byggetidspunktet.
  - Det er ikke krav om utbedring av rekkverkshøyder opp til dagens krav.
  - Det er ikke krav om utbedring av åpninger opp til dagens krav.

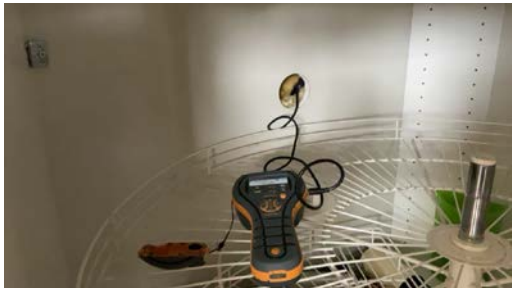
Hulltaking er foretatt uten å påvise unormale forhold.

(Det ble målt relativ luftfuktighet på 40 % ved 19 grader celcius. Mugg kan vokse på flaten hvis den blir kaldere enn 11,5 grader).
