Tilstandsrapport

Boligbygg med flere boenheter

Gamleveien 91, 1475 FINSTADJORDET

Befaringsdato: 28.01.2025

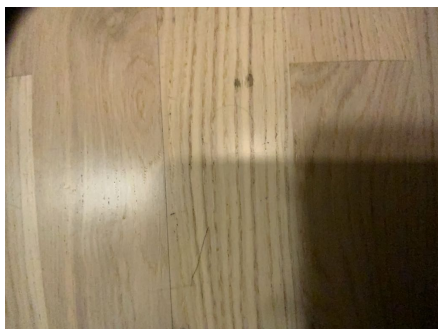
TE 2 Overflater

- Overflater har en del slitasjegrad utover det en kan forvente.

Det er noen stedvis merker og riper på parkett.

Det er ingen konsekvens da parkett vurderes å ha tiltenkt funksjon. Parkett må slipes og lakkes eller byttes for å lukke avviket.

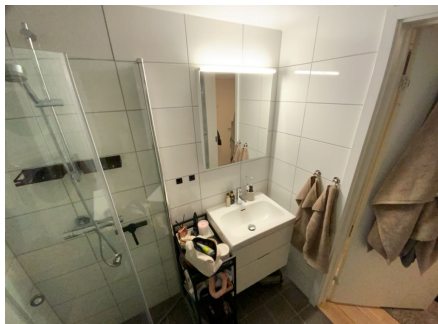
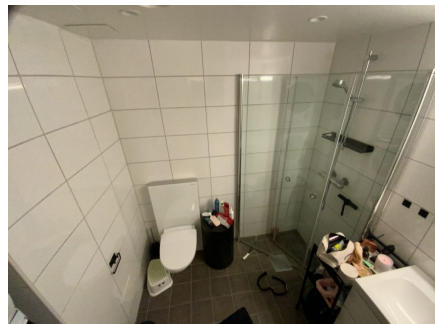
Veggene har fliser. Taket er malt med downlights.

Gulvet er flislagt. Rommet har vannbåren gulvvarme. Fall mot sluk er målt til 48 mm fra underkant dørterskel.

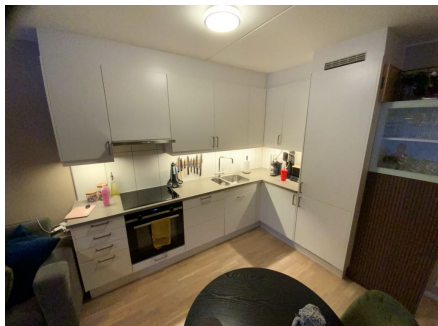
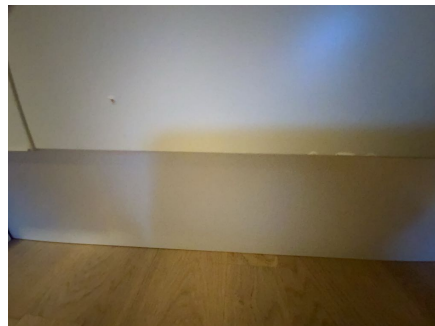
- Det er påvist skader på overflater/kjøkkeninnredning utover normal slitasjegrad.

Det er ingen konsekvens ut fra funksjon. Dør må males eller skiftes for å lukke avviket.

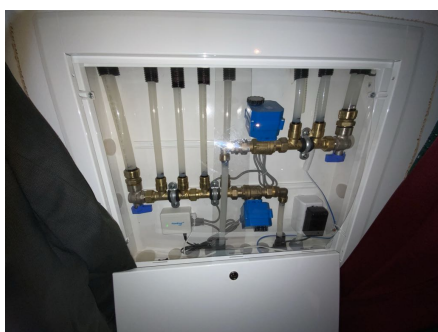
- Rørkurser på rør-i-rør system bør merkes.

Dette for å kunne lokalisere hvilket rør som går hvor.
