Salgsobjekt: Rekkehus
Eierform: Eiet
Byggeår: 1972
BRA-i/BRA Total 141/141 kvm
Tomtstr.: 198.5 m²
Soverom: 3
Gnr./bnr. Gnr. 3, bnr. 215
1/40 av realsameie
Gnr. 3, bnr. 141
Oppdragsnr.: 1409250051

Groosåsen - Innholdsrikt enderekkehus beliggende i attraktivt boligområde

Tilstandsrapport

For mer informasjon se vedlagte tilstandsrapport avholdt 14.04.2025 av Takstmann Erik Sørensen AS for teknisk beskrivelse av eiendommen.

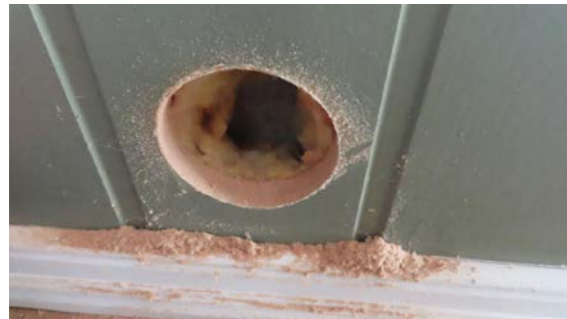
Vegger er innvendig påforet med isolasjon og plater. Hulltaking utført i soverom syd på vegg syd ende øst. Fuktnivå i bunn av mur er innenfor akseptabel grense.

Hulltaking.

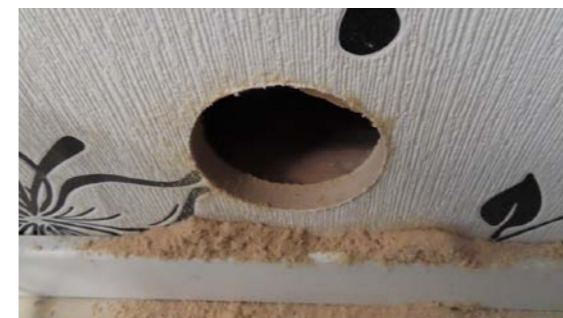
Kontroll utført i tilliggende konstruksjoner og selve rommet, ingen fukt målt ved befaringen. Hulltaking er utført i fra gang.

Hulltaking.

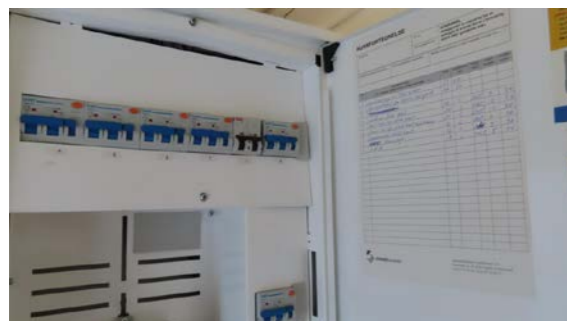
Det elektriske anlegget er ikke Tilstandsgrad-vurdert da undertegnede ikke innehar den faglige kompetansen for vurdering av dette i henhold FEK §9 (Forskrift om elektroforetak og kvalifikasjonskrav for arbeid knyttet til elektriske anlegg og elektrisk utstyr). Det er likevel foretatt en enkel vurdering av anlegget basert på selgers informasjon og besiktelse av synlige deler i boligen. Undersøkelsen er basert på spørsmål og punkter fra forskriften Tryggere Bolighandel som ble vedtatt 01.01.2022.

Sikringsskap.

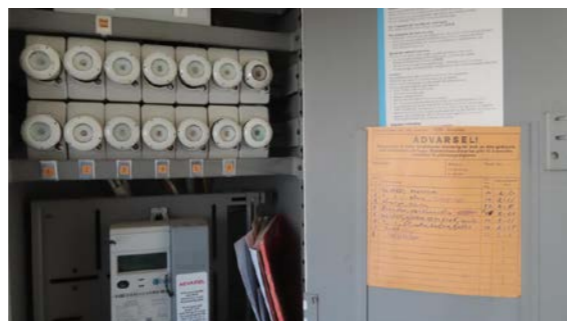
Sikringsskap.
