SJARMALARM! Nydelig 3-roms med solrik balkong

Velkommen til Klostergata 4!

Befaringsdato: 13.05.2026

Rapportdato: 17.05.2026

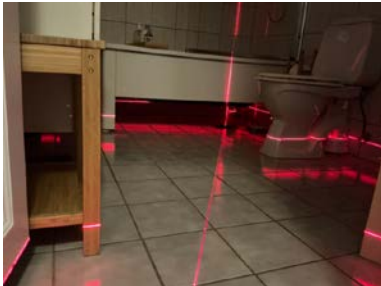
Fall på baderomsgulv er kontrollert med krysslaser.

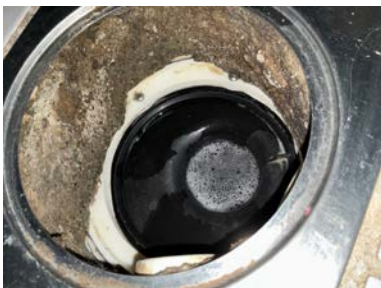
Kontroll av sluk.

- Sluket må sjekkes og rengjøres jevnlig.

Eldre sluk er ofte mer utsatt for lekkasjer, særlig i overganger. Og slike lekkasjer kan medføre fuktskader på tilstøtende konstruksjoner. Membranens levetid avhenger av kvalitet, utførelse og bruk. Eldre membraner kan bli sprø og sprekke, noe som reduserer den vanntettende funksjonen. Dette kan føre til vanninntrengning gjennom vegger og gulv. Tilstanden bør derfor overvåkes jevnlig. For å oppnå tilstandsgrad 0 eller 1 må slukløsningen skiftes, og membransjiktet må sannsynligvis også fornyes eller utbedres. Det er imidlertid vanskelig å fastsette når dette arbeidet blir nødvendig.

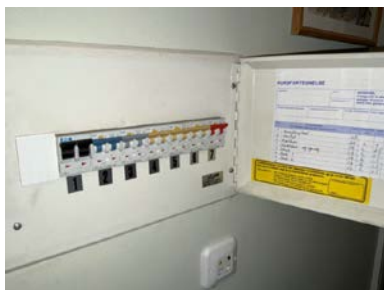
Automatsikringer i sikringssskap plassert i entré.
