Bølevegen 14B, 3724 SKIEN

**3-roms leilighet kun 3 min unna  
Skien sentrum | nydelig utsikt mot  
elven | varmepumpe/peis - |  
dagligvare som nabo**

# Andelsnummer 17

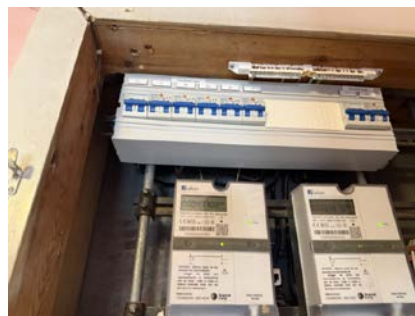
Konsekvens: Forholdet kan medføre behov for utbedring av skapløsningen for å bedre brannsikkerheten.

Anbefalt tiltak: Det anbefales å få montert tilstrekkelig sikringsskap.
