Flintslagerveien 16, 7900 RØRVIK

Flott selveierleilighet med hybel

Tilstandsrapport

BOLIGBYGG MED FLERE BOENHETER

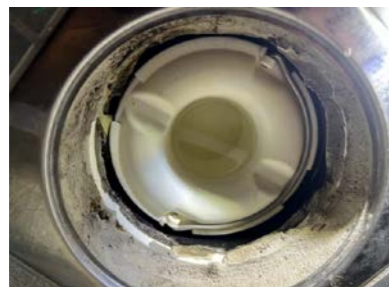
ETASJE > BAD

TG 1 Sanitærutstyr og innredning

Hulltaking er ikke foretatt da det ikke kunne avdekkes forhold i våtsone som indikerer fukt i konstruksjon samt at det har vært benyttet dusjkabinett til dusjing fra byggeåret.

- Det er påvist at høydeforskjell fra topp slukrist til gulv/synlig topp membran ved dørterskel er mindre enn 25 mm.
- Det er påvist avvik i fallforhold til sluk i forhold til krav i forskrift på byggetidspunktet.

- Våtrommet fungerer med dette avviket.

Det er noe utfordrende med rengjøring av sluk uten å ta fram kabinett men det anbefales at dette gjøres jevnlig for å opprettholde avrenning da det er begrenset fall

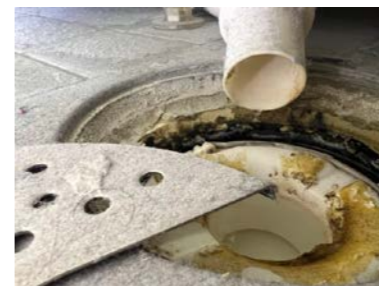
ETASJE > BAD/VASK HYBEL

TG 1 Sanitærutstyr og innredning

Hulltaking er ikke foretatt da det ikke kunne avdekkes forhold i våtsone som indikerer fukt i konstruksjon samt at det har vært benyttet dusjkabinett til dusjing fra byggeåret.

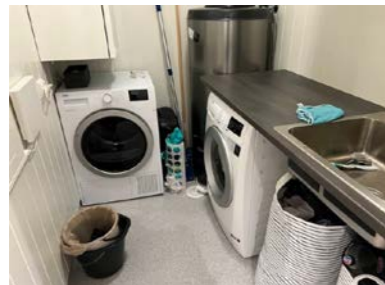
ETASJE > VASKEROM

📍 TG 2 Overflater vegger og himling

Vegger med malte MDF plater er uegnet på våtrom da de er sårbar for fukt som kan medføre utsvelling og skader ved fuktpåkjenning

Våtrommet fungerer med dette avviket ved forsiktig bruk men anbefales materialer som er motstandsdyktig mot fukt for å redusere fare for skader.

- Det er påvist at høydeforskjell fra topp slukrist til gulv/synlig topp membran ved dørterskel er mindre enn 25 mm.
- Det er påvist avvik i fallforhold til sluk i forhold til krav i forskrift på byggetidspunktet.
- Det er avvik:

Våtrommet vil fungere med dette avviket ved normal bruk og fungerende avrenning til sluk.

Anbefales montering av fuktbestandige plater på vegg for å begrense fuktskader på veggplater.
