Salgsobjekt: Enebolig
Eierform: Eiet
Byggeår: 1998
BRA-i/BRA Total 154/184 kvm
Tomtstr.: 549.4 m²
Soverom: 3
Gnr./bnr. Gnr. 79, bnr. 61
Oppdragsnr.: 1101240062

Bo nær inntil marka! Koselig enebolig i blindvei. Sommerhage og dobbel garasje

Tilstandsrapport

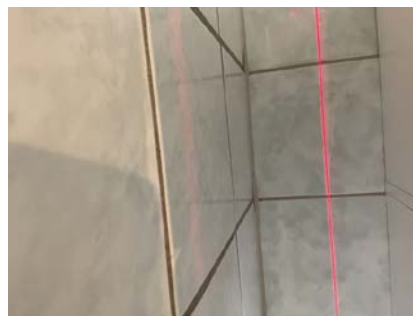
ETASJE > BAD

🕒 TG 2 Sluk, membran og tettesjikt

- Overvåk tilstanden jevnlig. For å få tilstandsgrad 0 eller 1 må tettesjiktet skiftes ut, men tidspunktet for når dette er nødvendig er vanskelig å si noe om.
