Salgsobjekt: Enebolig
Eierform: Eiet
Byggeår: 1998
BRA-i/BRA Total 154/184 kvm
Tomtstr.: 549.4 m²
Soverom: 3
Gnr./bnr. Gnr. 79, bnr. 61
Oppdragsnr.: 1101240062

Bo nær inntil marka! Koselig enebolig i blindvei. Sommerhage og dobbel garasje

Befaringsdato: 04.06.2024

Rapportdato: 08.07.2024

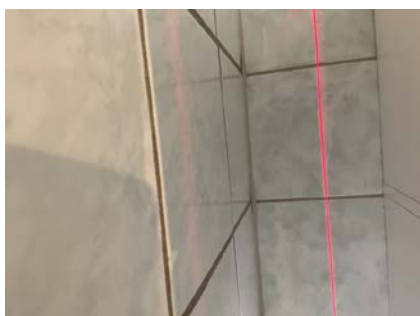
ETASJE > BAD

🕒 TG 2 Overflater Gulv

Fliser på gulv, normal bruksslitasje. Det ble søkt etter fukt med MMS Protimeter fuktindikator og dette ga ingen utslag.

- Det er påvist at høydeforskjell fra topp slukrist til gulv/synlig topp membran ved dørterskel er mindre enn 25 mm.
- Det er påvist sprekker i fliser.

- Våtrommet fungerer med dette avviket.

Badet fungerer med dagens tilstand, men på grunn av påviste forhold bør det brukes med forsiktighet og jevnlig kontroll av overflater anbefales.

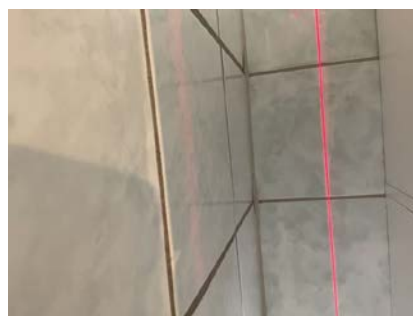
ETASJE > BAD

🕒 TG 2 Sluk, membran og tettesjikt

- Overvåk tilstanden jevnlig. For å få tilstandsgrad 0 eller 1 må tettesjiktet skiftes ut, men tidspunktet for når dette er nødvendig er vanskelig å si noe om.
