**Misvær - Betyderlig oppgradert  
hytte med kanon utsikt - VVS -  
Unik stor trelavvo med strøm - Vei  
til døra -uskjenert.**

# Tilstandsrapport

Befaringsdato: 05.06.2025

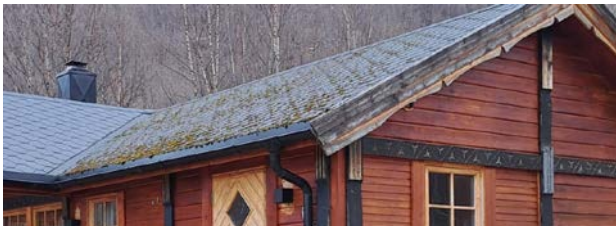
Taktekke må allikevel utefra generelle levetidsbetraktninger påregnes utskiftet innen rimelig tid og i denne sammenheng bør undertak kontrolleres evt. utskiftes. Det er registrert fukt og eller råteskader på vindskier. Det bemerkes imidlertid at det ikke ble registrert lekkasjer, Men hvor det rimelig raskt kan skje skader pga. at tekkingens overflate har redusert styrke og er utsatt for mekanisk påkjenning av vind, frost.

- Tidspunkt for utskiftning av undertak nærmer seg.
- Tidspunkt for utskiftning av takteking nærmer seg.

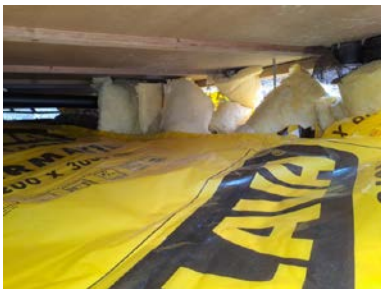
- Det er avvik:

- Tiltak:

Tildekking av isolasjon er en fordel. Viktig å sørge for at mus ikke komme inn i hytta via åpninger.

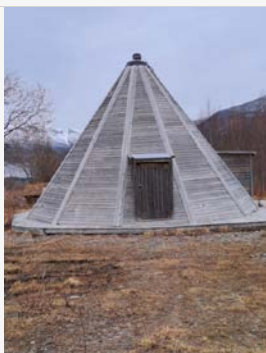
### Lavo

Høvelig god stand. Ikke overflatebehandlet. Noe stedvis fuktmerker.
