Hollund 26, 5427 URANGSVÅG

**Stor og innholdsrik einebustad  
med stor tomt | Gode solforhold og  
barnevennleg område**

21.06.2024

Enebolig  
Hollund 26  
5427 Urangsvåg

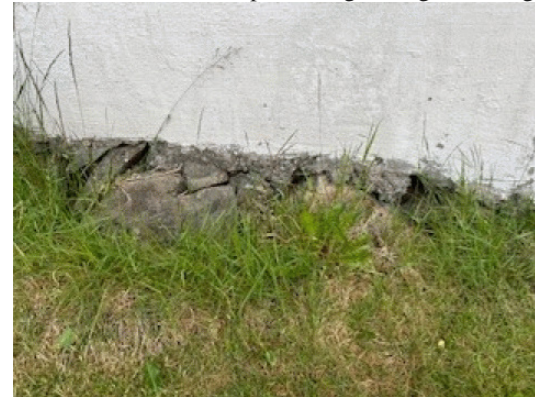
**1. Grunn og fundamenter****TG 2** 1.1 Byggegrunn, fundamenter, grunnmur, drenering og sikring mot vann og fuktighet

Det er påvist riss, sprekker eller skader på grunnmuren.

Det er påvist skader slik at drenering og annen sikring mot vann og fuktighet er utsett.

Funksjonen av dreneringen ble kontrollert på innside av grunnmur med fuktindikator der det registreres unormale verdier.

**Merknader:** Det er ingen synlig utvendig fuksikring på grunnmur. Det er stedvise mindre sprekker og malingsavskaling på utvendig grunnmur.

Tg2 settes grunnet alder på drenering samt manglende utvendig fuktsikring.

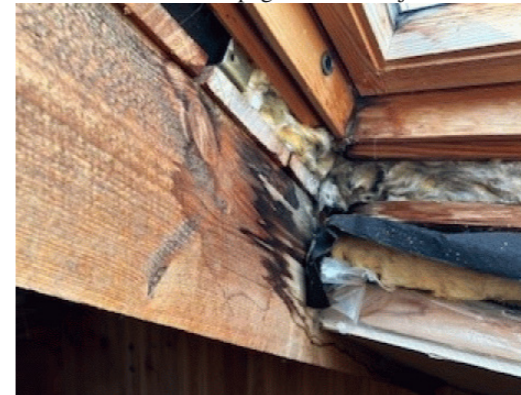
Takvindu i bod loft er ikke foret og listet.

Her har det vært/er en pågående lekkasje.

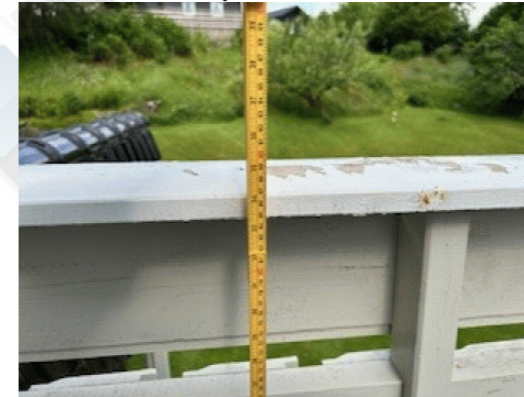
Utgang fra soverom til balkong i trekonstruksjoner.  
 Gulvflaten er tekket med sarnafil eller lignende tett belegg.  
 Rekkverk oppført i tre med stående bord.

**Merknader:** Rekkverkshøyden er 88 cm.  
 Krav til rekkverkshøyde i dette tilfellet er 100 cm.

6.1	Balkonger, verandaer og lignende
	TG2 settes grunnet for lav rekkverkshøyde ihht forskrift.
7.1.3	Bad 1. etasje Membran, tettesjiktet og sluk
	TG2 settes grunnet alder på underliggende membran. Det er ikke avdekket lekkasjer på befaringsdagen. Det anbefales å bytte ut tettesjikt grunnet alder.

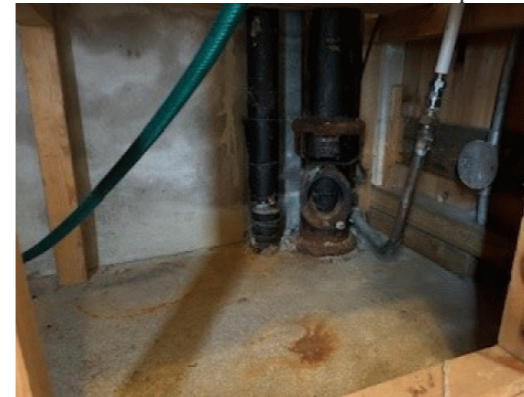
Boligen har kobberør fra byggeår.  
 Avløpsrør er i soil.  
 Hovedstoppekran er nylig byttet.  
 Mindre avløpsrør under vasker er kontrollert.  
 Det er ingen indikasjoner på lekkasjer.  
 VVS vurderes på bakgrunn av alder og visuelle observasjoner da videre vurdering krever spesialkompetanse.

**Merknader:** Det er noe rust rundt stakeluke på soilrør.

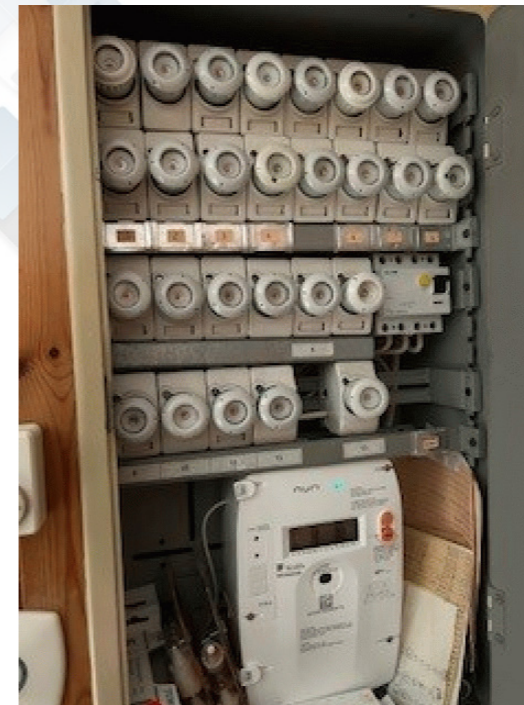
Sikringsskap med skrusikringer plassert i hall.  
 Det elektriske anlegget er kun visuelt undersøkt og ikke kontrollprøvd på befaringen.  
 Undertegnede har ikke spesial kompetanse i det elektriske faget.

**Merknader:** Ute belysning og stikkontakter montert på terrasse og uteplass i 2019.  
 Det er ikke fremvist dokumentasjon på dette.
