Lakseveien 2, 3261 LARVIK

**SKREPPESTAD- pen 2 roms
andelsleilighet i 1. etg. med fin
intern beliggenhet. Flislagt bad fra
2020**

Befaringsdato: 26.09.2024

Rapportdato: 30.09.2024

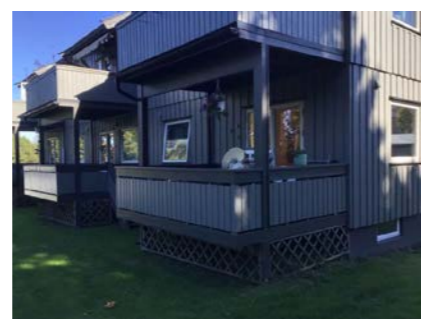
Vurdering av avvik:
• Rekkverket er for lavt i forhold til dagens krav til rekkverkshøyder.

• Det er ikke krav om utbedring av rekkverkshøyde opp til dagens forskriftskrav.

Kostnadsestimat: Ingen umiddelbar kostnad

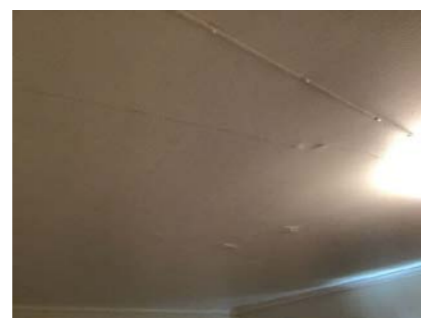
TG 2 Overflater

- Overflater har en del slitasjegrad utover det en kan forvente.
- Det er påvist andre avvik:

Stedvis noe gliper mellom laminat skjøter
Merker himling på soverom (trekte tak)
Synlige skjøter himling entre
Synlige spiker/skruehoder og sprekker på vegger i stue

- Overflater må utbedres eller skiftes.
- Det må foretas tiltak for å lukke avviket.

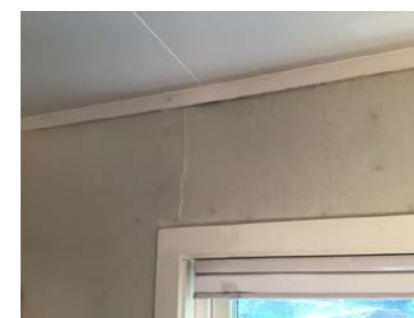
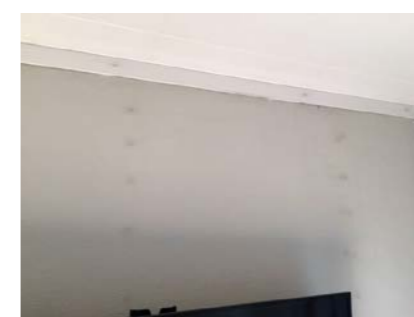
TG 2 Etasjeskille/gulv mot grunn

Konstruksjonen er lukket, men etasjeskiller antas å være bygd opp i tradisjonelt bjelkelag i tre med bærende gulvbord eller plater, samt himlet med plater eller panel.

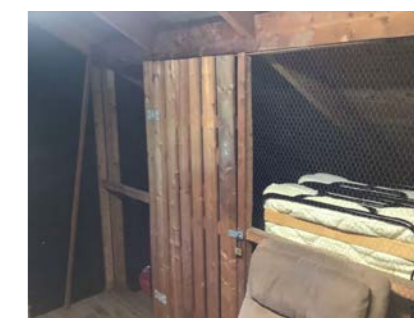
TG IU Andre innvendige forhold

Det er bod på loft som tilhører leilighet. Den er ikke med i arealoppsett pga. lav takhøyde. Det settes ingen TG på dette.

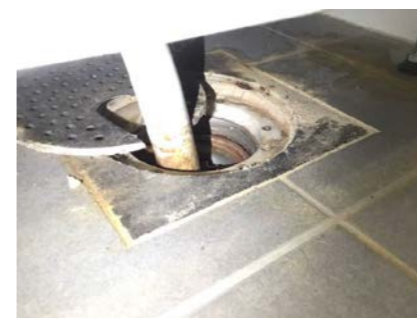
1 ETASJE > BAD

TG 1 Sanitærutstyr og innredning

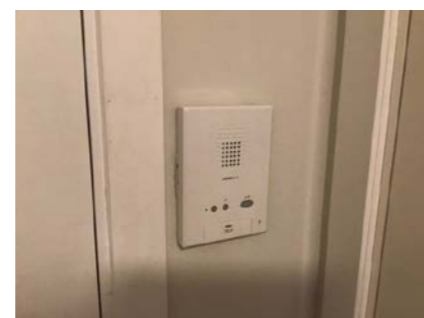
TO 1 Andre installasjoner

Det er montert calling anlegg m/døråpner i leiligheten.

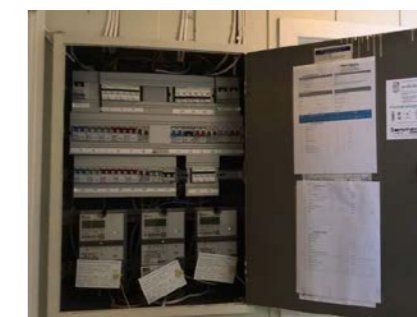
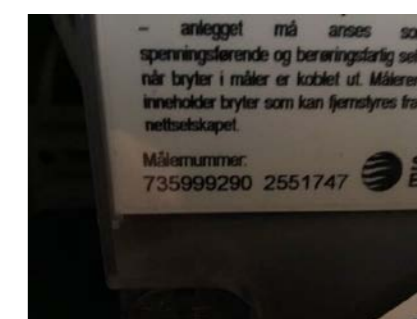
Det står 63A på sikring i el-skap, mens på oversikt står det 50A
