Prost Birkelands gate 5, 4580 LYNGDAL

**Lyngdal sentrum - Prosteboligen -  
Særegen toppleilighet - sjelden  
mulighet!**

| Tilstandsrapport ..... | 63 |

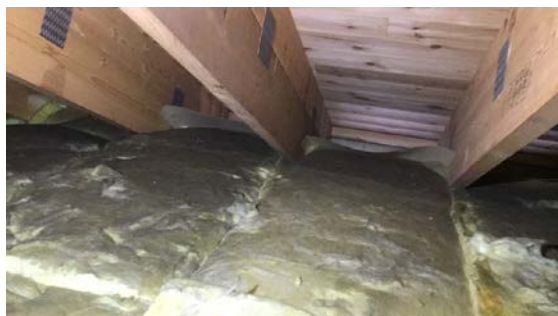
Luftet W- valmet sperrekonstruksjon med undertak av takbord.  
Kaldt loft med luftespalte i nedkant rundt boligen.  
Luftingen anses som tilfredsstillende

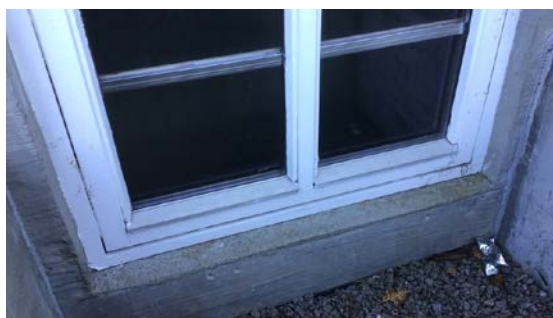
### TG 1 Vinduer

Malte vinduer med 2 lags glass.  
På kjellervinduer i mur er det ikke sålebeslag under vinduer som var normalt byggetidspunktet  
Dette kan påføre vinduene fukt belastninger ved opptrekk av fukt via mur, som videre kan medføre fuktskader på vinduskarmer.  
Ingen avvik registrert på befaringstidspunkte men bør holdes under oppsikt  
Vinduene ellers har normal alder slitasje og bruks merker

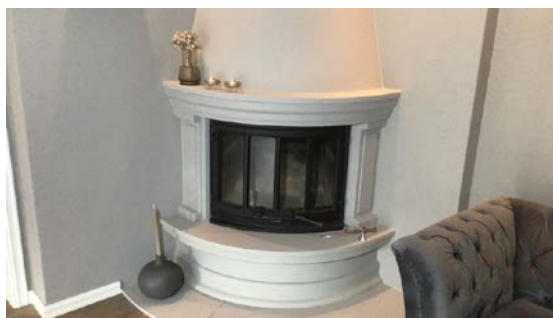
### ! TG 1 Pipe og ildsted

Elementpipe med ovn i kjøkken og peis i stue.  
Ved inspeksjon av utvendige overflater på pipe og brannmur, ble det ikke registrert sprekker eller riss av betydning. Peisen var i bruk på befaringsdagen, fungerte og fremstod tilsynelatende i god stand.  
For teknisk tilstandsanalyse av pipe og ildsted, henvises det til lokalt brann- og feiervesen

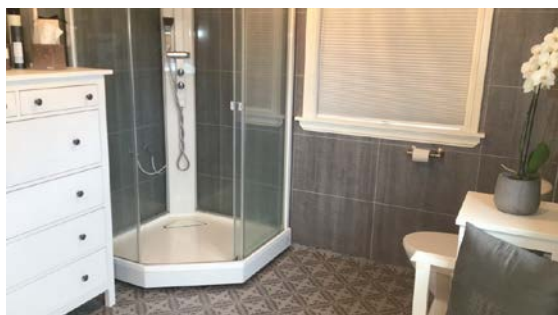
### 2 ETASJE > BAD

## 1 TG 1 Sluk, membran og tettesjikt

Badet har plastsluk og synlig vinylbelegg under sluk mansjetten som tettesjikt.

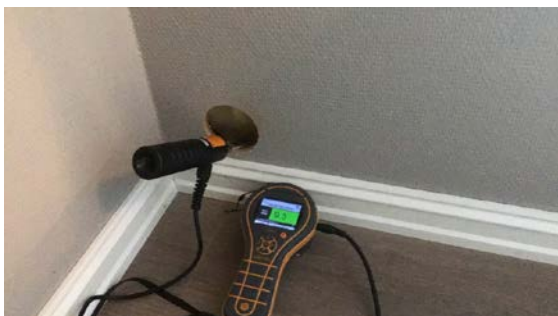
Hulltaking utført i gang bak dusj. Ikke påvist unormale fuktverdier på kontrollert område. 9,3 vektprosent

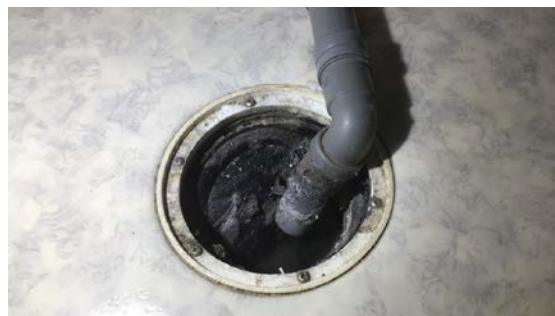
1 ETASJE1 > VASKEROM

## TG 1 Sanitærutstyr og innredning

Innredet med utslag kum, opplegg for vaskemaskin og innredning for oppbevaring

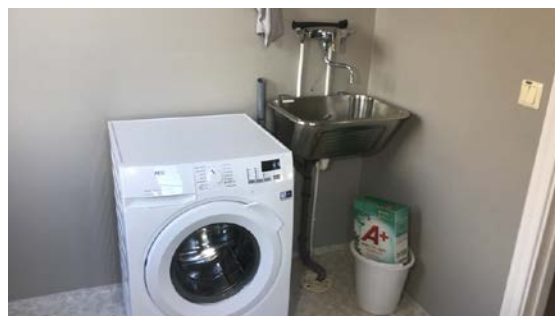
1 ETASJE1 > VASKEROM

## TG 2 Ventilasjon

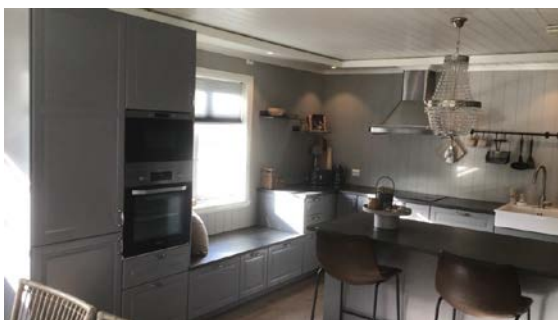
Innredning med profilerte fronter og laminerte benkeplater.  
Integrert med komfyr, oppvaskmaskin, platetopp, micro, kjøl/fryseskap  
Laminat på gulv og malte vegger.  
Det ble ikke registrert lekkasjeverner eller komfyrvakt på kjøkkenet.  
Dette var ikke et krav på oppføringstidspunktet, men anbefales  
montert.  
Kjøkkenet har normal slitasje alder tatt i betrakt

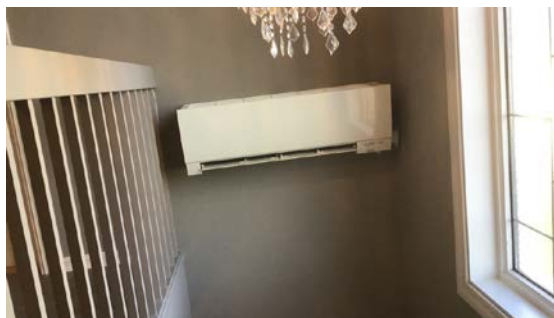
### TG 1 Varmesentral

Varmepumpe plassert i trappeoppgang og på kjøkken.  
Funksjon ok på befaringdagen.  
Estimert levetid er 10-15 år.  
Normalt filterrens og service påregnes etter produsentens anbefalinger.

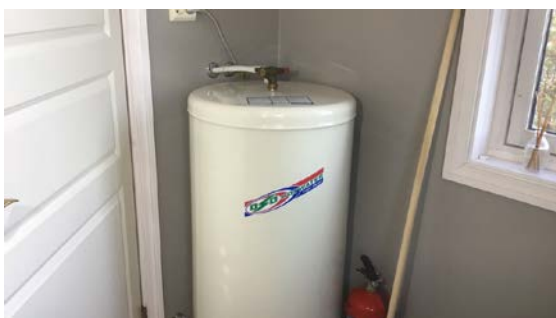
### TG 2 Varmtvannstank

200 liters varmtvannstank plassert på vaskerommet, rommet har sluk og  
belegg på gulv som ivaretar lekkasjesikring.

- Det er ikke behov for utbedringstiltak siden tanken fungerer i dag, men ut ifra alder kan skader plutselig oppstå på eldre tanker.

Kravet om fasttilkobling har ikke tilbakevirkende kraft, men det anbefales

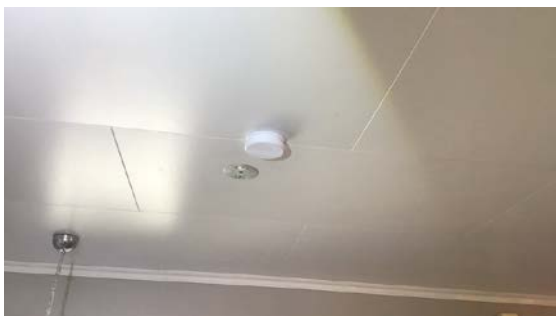
Brannslukningsapparat er montert på vaskerom  
Røykvarslere er plassert i himling i kjeller, 1 etg og 2 etg

1. Er det mangler for brannslukningsutstyr i boligen iht. forskriftskrav på søknadstidspunktet, men minst Byggeforskrift 1985?  
**Nei**
2. Er det skader på brannslukningsutstyr eller er apparatet eldre enn 10 år?  
**Nei**
3. Er det mangler på røykvarsler i boligen iht. forskriftskrav på søknadstidspunktet, men minst Byggeforskrift 1985?  
**Nei**
4. Er det skader på røykvarslere?  
**Nei**
