Johannes Bruns gate 12E, 0452 OSLO

**Strøken 2-roms med ettertraktet
beliggenhet | Heis | Renvert i
2020 & 2024 | Solrik balkong |
Takhøyde på 2,70m**

Tilstandsrapport

Befaringsdato: 18.12.2024

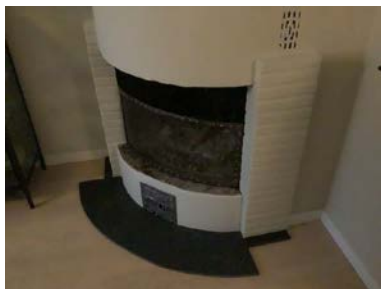
Åpen peis med ildrom med ildfast stein og malt murverk som omramming. Ildfast plate montert på gulv foran ildrom samt løs knistfanger.

Peis er ikke funksjonstestet.

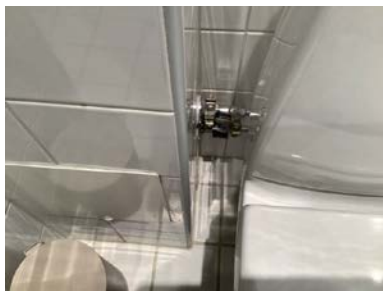
Vannrør fra kjeller til alle leiligheter ble skiftet i 2003 samtidig med våtromsrehabilitering. Synlige forkrommede kobberør på bad. og Pex rør til kjøkken. Stoppekraner på bad og i kjøkkenbenk.
