## Din nye leilighet?

Aktiv Eiendomsmegling ved Solveig Granlund ønsker velkommen til Trettåsen 34D - en stor og svært tiltalende selveierleilighet i 2. etasje. Smestad er et svært barnevennlig boområde i Rælingen som byr på det beste fra to verdener, med nærhet til idylliske marka og kort vei til alle bymessige fasiliteter i Lillestrøm.

Befaringsdato: 30.09.2025

## BOLIGBYGG MED FLERE BOENHETER

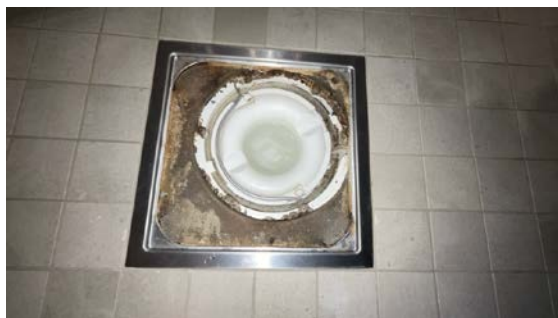
Badet har plastsluk. Badet har smøremembran med dokumentert utførelse. Synlig mansjett med tilfredsstillende klemt tettefunksjon.

Kontroll av sluk.

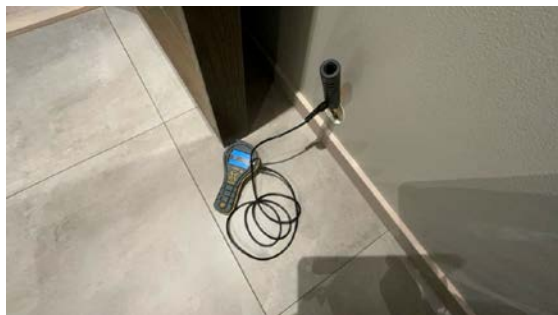
Hulltaking er foretatt uten å påvise unormale forhold. Hulltaking er foretatt ved/i Entré.

Utført hulltaking.

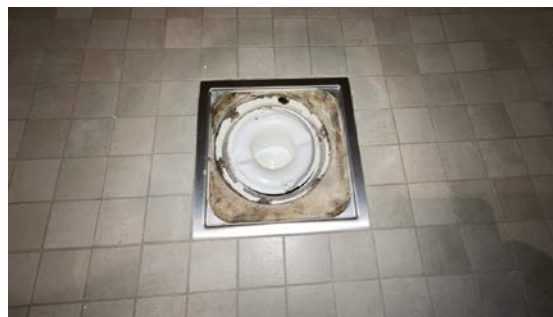
Badet har plastsluk. Badet har smøremembran med dokumentert utførelse. Synlig mansjett med tilfredsstillende klemt tettefunksjon.

Kontroll av sluk.

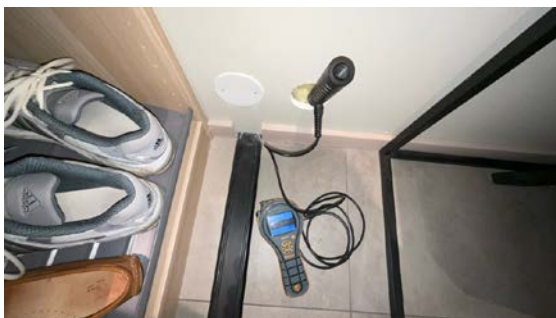
Hulltaking er foretatt uten å påvise unormale forhold. Hulltaking er foretatt ved/i Entré.

Utført hulltaking.

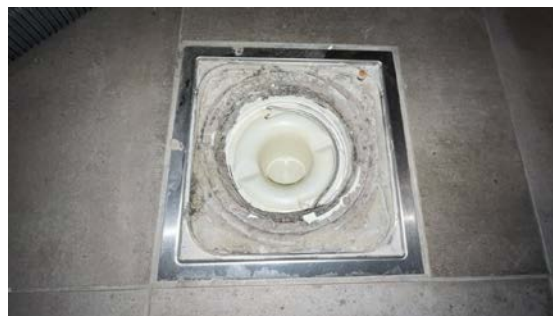
Badet har plastsluk. Badet har smøremembran med dokumentert utførelse. Synlig mansjett med tilfredsstillende klemt tettefunksjon.

Kontroll av sluk.

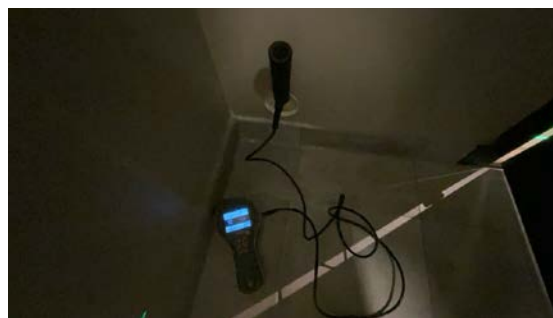
Hulltaking er foretatt uten å påvise unormale forhold. Hulltaking er foretatt ved/i Vaskerom.

Utført hulltaking.

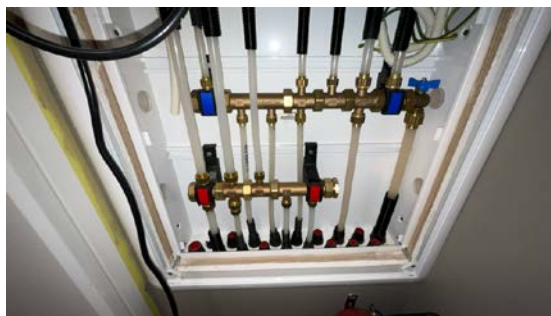
Det er avtrekk via mekanisk avtrekksanlegg i boenheten.

Besiktigelse av røropplegg.

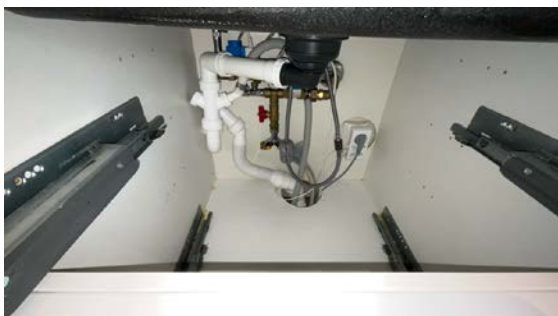
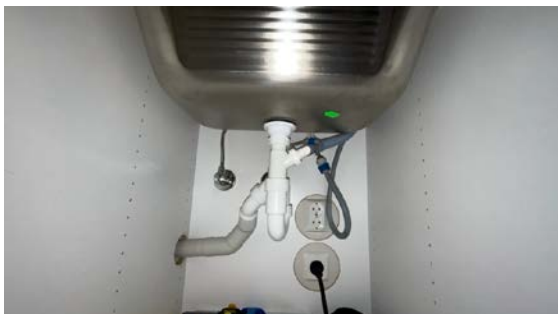
Vannrør fra byggeår av materialtype pex og kobber. Fordelerskap på vaskerom. Waterguard i benkeskap på kjøkken for god sikring av lekkasjevann. Alder er normalt i seg selv en vurderingskriterie hva angår slitasjegrad. Videre bemerkes at bunnledninger av den årsak følgelig heller ikke er kontrollert. Ingen negative avvik observert på befaringsdagen.

Besiktigelse av røropplegg.
