Søndre Digerneset 93, 1970 HEMNES

**Familievennlig, flott hytte unikt  
beliggende ved kanten av  
Mjermen - Oppgradert i 2021 -  
Stor, solrik terrasse fra 2025**

# Tilstandsrapport

## FRITIDSBOLIG

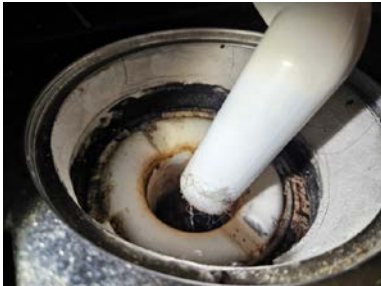
- Det er påvist avvik i fallforhold til sluk i forhold til krav i forskrift på byggetidspunktet.

Mangelfullt fall på gulv i området rundt sluk.

- Til tross for avviket i fall/høydeforskjell til sluk, vil gulvet fortsatt kunne lede vann mot sluket, men med redusert effektivitet. Dette kan potensielt øke risikoen for vannansamling i enkelte områder av badet.

Kontroll av sluk.

Det anbefales å undersøke sammenføyningen mellom sluk og gulvmembran, eventuelt innhente dokumentasjon på løsningen.

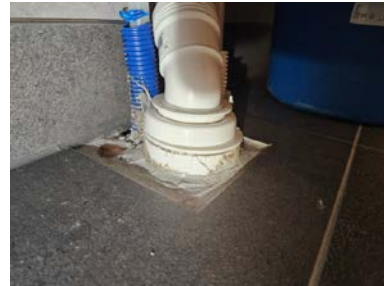
Ikke påvist forsvarlig og tilfredsstillende tettedetaljer ved rørgjennomføring i gulv under servantskap, følgeskader kan oppstå ved en eventuell lekkasje.

Rørgjennomføring i gulv

Vær oppmerksom på bruk av fritt vann, for å lukke avviket må det etableres egnet mansjett rundt rørgjennomføringene i gulvet, mansjettens høyde må være minimum 2.5 cm høyere en gulvnivået rundt sluk for å tilfredstille dagens krav.
