# Betydelig oppgradert enebolig i barnevennlig område! - 4 soverom - 2 baderom - Fantastisk

# Tilstandsrapport

gnr. 20, bnr. 105

Befaringsdato: 06.10.2025

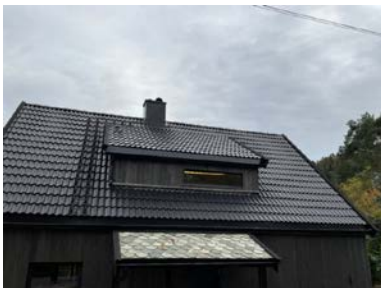
- Det er ikke krav om utbedring av snøfangere opp til dagens krav.
- Fare for snø fra taket ved manglende snøfangere.

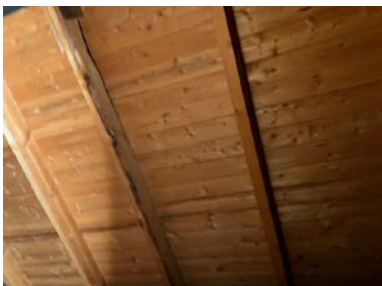
Takkonstruksjonen har sperrekonstruksjon i tre.  
Undertak av eldre panel med vindsperreduk av nyere dato.  
Taket er isolert med eldre glassvatt innpakket i papp.

Undertak av panel med ny duk som vindtett.

Ingen utslag ved måling etter fukt.

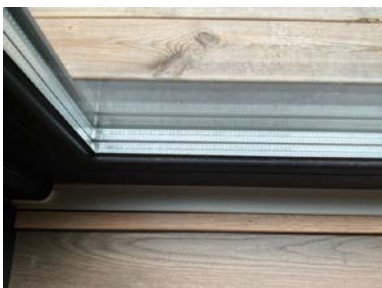
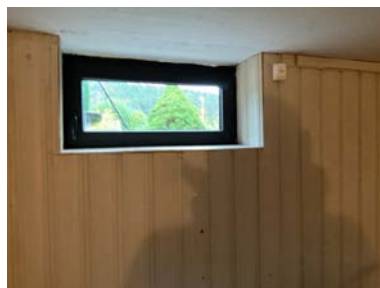
## TG 1 Vinduer

Bygningen har malte trevinduer med 2-lags glass og PVC vinduer med 3-lags glass.  
Vinduene har varierende alder, enkelte helt nye andre av noe eldre årgang.

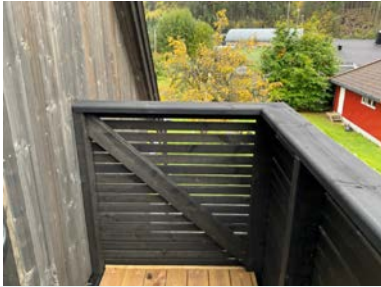
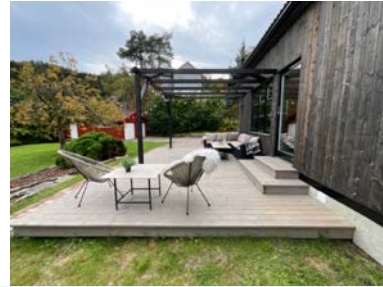
Balkong med utgang fra stue i 2. etasje. Dekke av terrassebord. Rekkverk av tre.

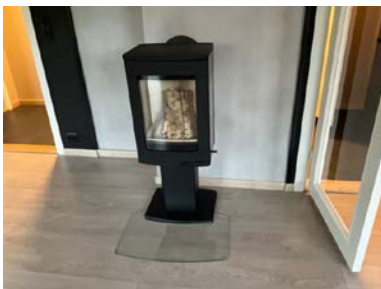
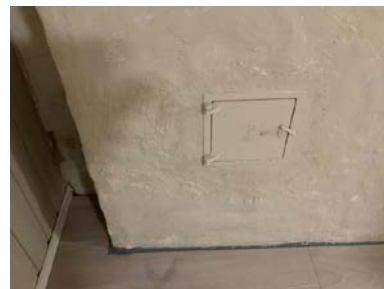
Eldre piper kan bli mer utsatt for sprekker, lekkasjer eller andre skader, noe som kan føre til funksjonsfeil eller behov for reparasjoner.

- Tidspunkt for piperehabilitering nærmer seg.

Mer enn halvparten av forventet brukstid er oppbrukt på pipeløp, tiltak kan påregnes.

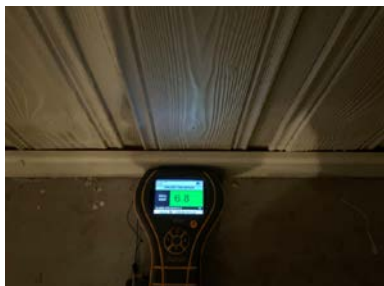
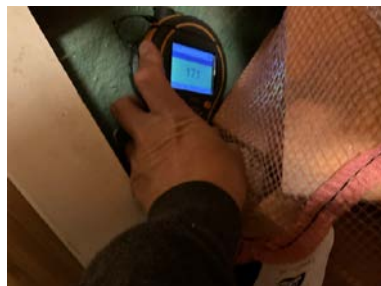
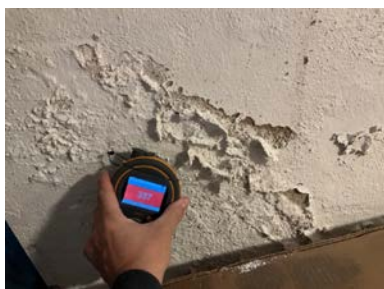
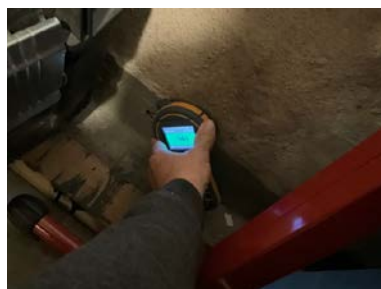
## TG 2 Rom Under Terreng

Det er registrert eldre merker etter fukt på veggene i bodene.

Ingen tiltak er nødvendig. Det er nylig drenert rundt hele bygget og det er derfor på vei til å tørke ut.

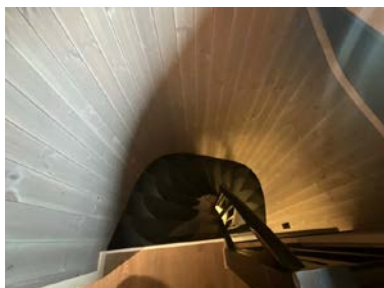
## TG 2 Innvendige trapper

Boligen har malte tretrapper.

- Håndløper bør monteres, men det var ikke krav på byggetidspunktet.

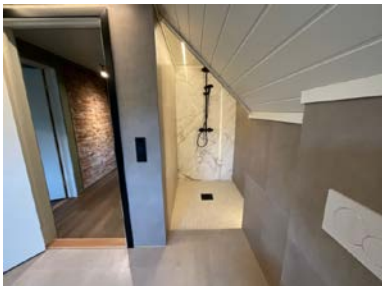
Veggene har overflater av fliser. I taket er det malt panel.

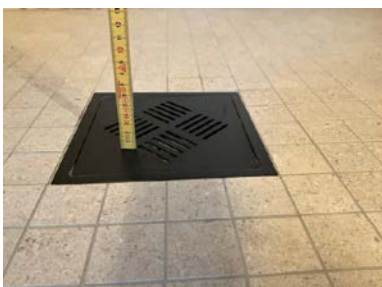
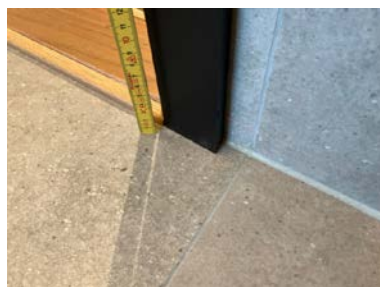
Det er flislagt gulv med elektriske varmekabler. Det er ca 30 mm. høydeforskjell fra flis ved dør til slukrist. Oppkant ved dør på 15 mm.

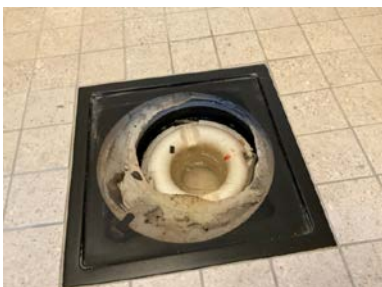
Det er plastsluk og smøremembran med dokumentert utførelse.

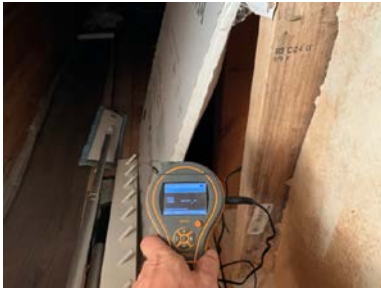
### TG 0 Tilliggende konstruksjoner våtrom

Hulltaking er foretatt uten å påvise unormale forhold. Hulltaking er foretatt ved/i kottet. Fuktkvotemåling (vekt%) i konstruksjonen ble målt til 6.

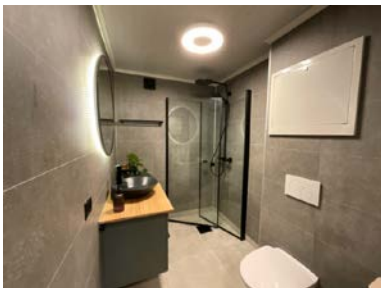
## 1. ETASJE > BAD

Veggene har overflater av baderomsplater. I taket er det malte slette plater.

Baderomsplater av denne typen, der det dusjes rett på stilles det høy grad av erfaring for å montere. Det er ikke mulig å sjekke om monteringen er i hht monteringsanvisning. Platen har på befaringsdagen ingen tegn på skader, men anbefaler å montere tett dusjkabinett.

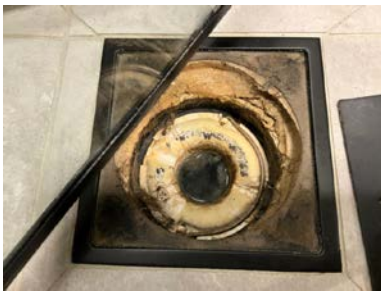
Det er plastsluk og smøremembran med dokumentert utførelse.

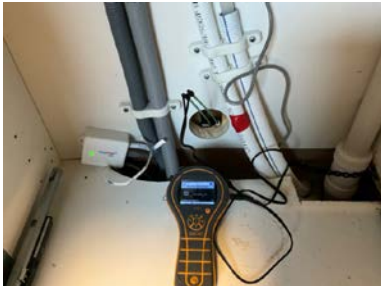
## KJELLER > VASKEROM

Vegger med overflater av plater uten fuktbestandig materialer.

Forsiktighet ved bruk anbefales, avviket kan gjøre at platene sveller ved fuktbelastning.

Våtrom bør ha plater som tåler fuktpåkjenning.

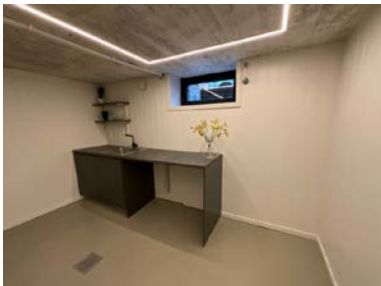
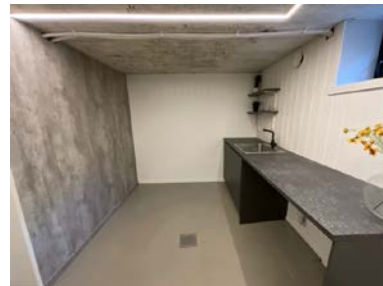
## KJELLER > VASKEROM

### TG 1 Overflater Gulv

- Det må etableres tilfredsstillende membran/tettesjikt i våtrommens våtsone. Alle forhold med tettesjikt, våtsone, sluk m.m. må dokumenteres. Manglende membran/tettesjikt medfører risiko for lekkasjer og fukt i konstruksjonen.
- Kostnad er kun for å etablere membran i våtsoner, eventuelt nytt belegget med oppkant.

**Kostnadsestimat: 10 000 - 50 000**

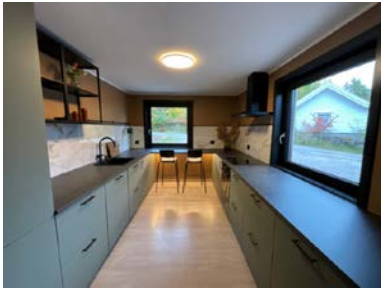
Kjøkkenet har innredning med glatte fronter. Benkeplaten er av laminat.

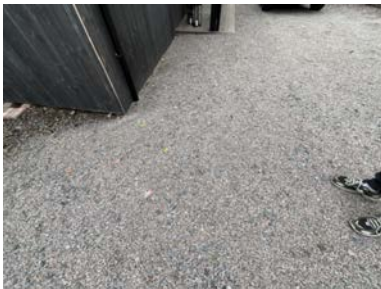
- Det bør foretas terrengjusteringer.

Anbefaler å etablere fall bort fra grunnmuren. Fallet ut fra bygningen skal være minimum 1:50 i en avstand på minst 3 m fra veggen.
