Austbøveien 12B, 4085 HUNDVÅG

**Pen toppleilighet med en herlig  
terrasse på hele 60 kvm - Sentralt  
- Parkering i lukket anlegg - Ingen  
forkjøpsrett**

| Tilstandsrapport ..... | 39 |

Befaringsdato: 05.05.2025

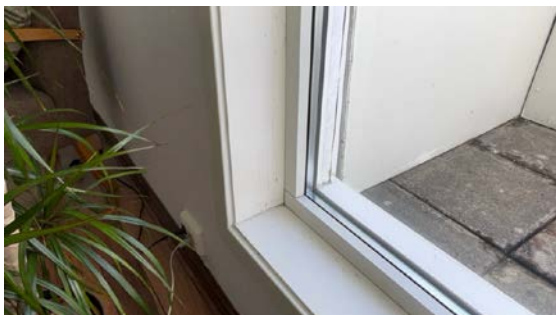
Det er registrert spor etter fukt i vinduskarmen i stue 3. etasje, dette skyldes vanninntrengning utenfra. På utsiden er det løse kledningspaneler som kan være medvirkende til vanninntrengningen.

Skadeårsak er utvendig, og dermed borettslagets ansvar.

Spor etter fukt innvendig i karm

Det må åpnes rundt vindu for å få til en tilfredsstillende sekundærtetting før veggpanel re-monteres for å hindre fuktskader i vindu/konstruksjon.

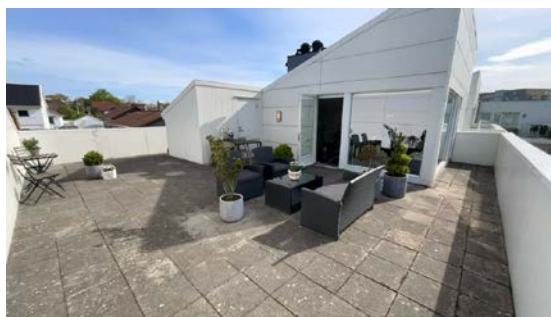
Terrasse ut fra stue i 3. etasje.

Betongheriller ligger ujevnt og har noe bevegelse når man går på de.

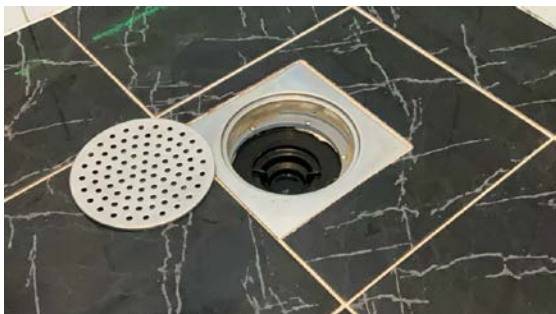
Det er plastsluk og smøremembran med ukjent utførelse.  
Vurdering av avvik: Mer enn halvparten av forventet brukstid er passert på membranløsningen.

- Overvåk tilstanden jevnlig. For å få tilstandsgrad 0 eller 1 må tettesjiktet skiftes ut, men tidspunktet for når dette er nødvendig er vanskelig å si noe om.

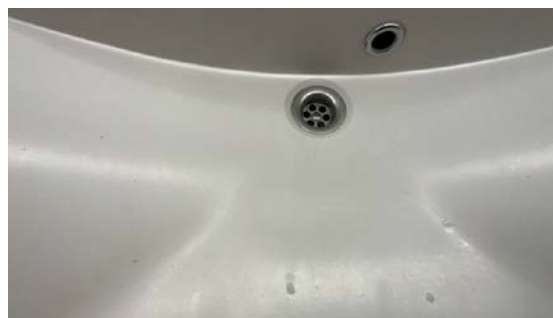
Vurdering av avvik: Det er påvist riss/sprekker i utstyr på våtrommet. Det er påvist krakkelering i overflater ved sluk i servant

- Det er påvist riss/sprekker i utstyr på våtrommet.

Ved oppgradering av baderommet vil det være naturlig å skifte servanten. Inntil oppgradering må man følge med utviklingen på krakkeleringen.

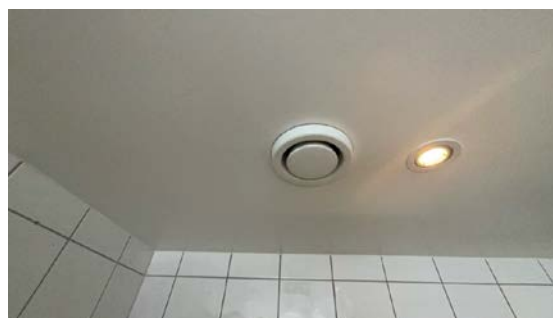
Vurdering av avvik: Det er påvist at eventuelt lekkasjevann fra rør i rør system ikke ledes til sluk eller annen kompenserende løsning. Hovedstoppekran og fordeling av vannrør er lagt over sekunderhimlingen i baderom. Tilkomsten er via en metalluke som er skrudd fast til himlingsplatene.

- Det er påvist at eventuelt lekkasjevann fra rør i rør system ikke ledes til sluk eller annen kompenserende løsning.

- Det bør foretas tiltak på anlegget som sikrer bedre løsning på eventuelt lekkasjevann fra rør i rør system.

Ved eventuell lekkasje vil himlingen i badrommet skades av vann, før dette ledes til sluk i badrommet. Betjening av hovedstoppekran er redusert, i og med at metallplate må skrues løst for tilkomst

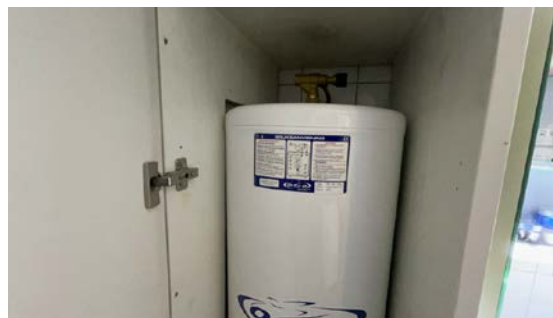
Vurdering av avvik: Det er ikke påvist tilfredsstillende el-tilkobling av varmtvannstank iht. gjeldende forskrift.

Varmtvannstanken er på ca. 150 liter.

- Det bør etableres tilfredsstillende el-tilkobling etter gjeldende forskrift.

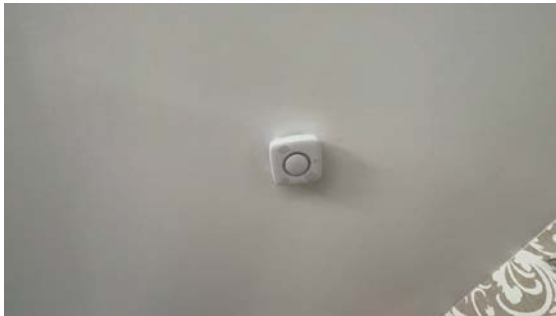
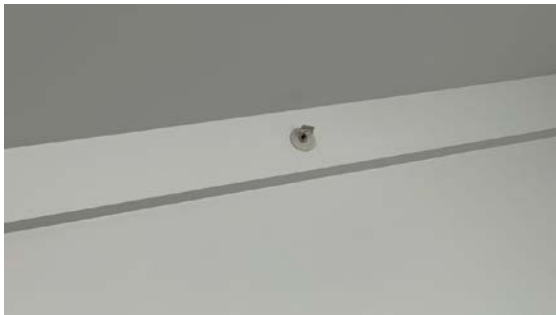
Bygningen er sprinklet i tillegg til standard røykvarsler og  
brannslukningsapparater
