Enebolig med nydelig sjøutsikt, svært gode solforhold og attraktiv beliggenhet.

Aktiv Eiendomsmegling v/ Barbro Trotland har gleden av å presentere Enerveien 4!

Befaringsdato: 01.04.2025

Rapportdato: 14.04.2025

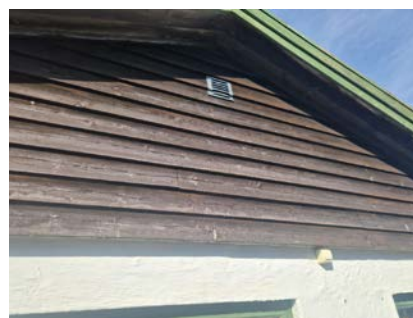
Trevirke med synlig slitasje/uttørket panel bord. Murvegger med noen synlig sprekker. Se bilder.

Liggende trepanel må beregnes skiftet. Fasader med behov for utbedring av sprekker/skader og overflate behandling. Det anbefales og tilleggsisolering boligen og etablert nye fasader.

Kostnadsestimat: 100 000 - 300 000
